MAINZ
„KUPFERBERGTERRASSEN“ - STÜTZBAUWERK

Gutachten

über den statisch-konstruktiven Zustand und notwendige Maßnahmen

fertiggestellt am 13.04.2020

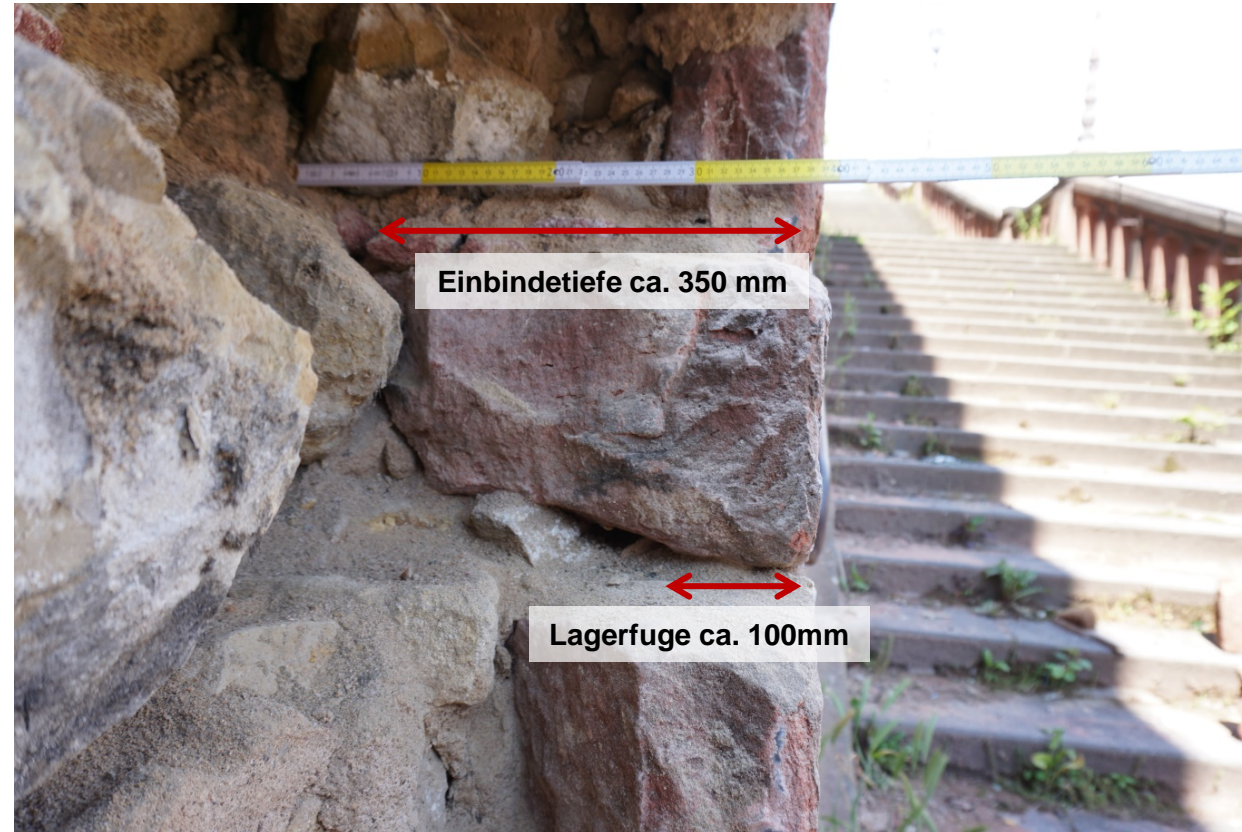
1: Treppenpodest: „Ungeschädigter“ Stein Nr. 10: Die Lagerfugentiefe beträgt ca. 100 mm und der Stein bindet ca. 350 mm in das Kernmauerwerk ein.

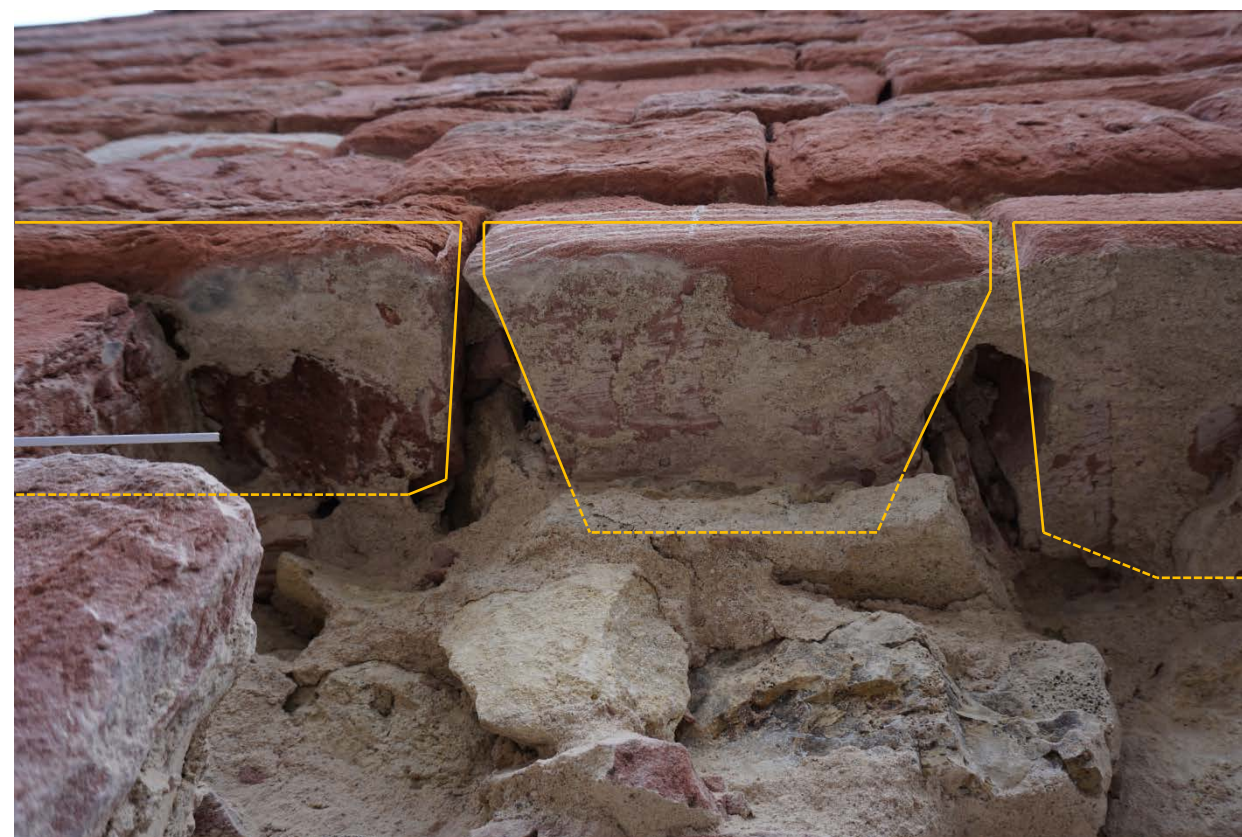
2: Straße: Blick unter die Steine Nr. I und II: Die Steine verjüngen sich trapezförmig.

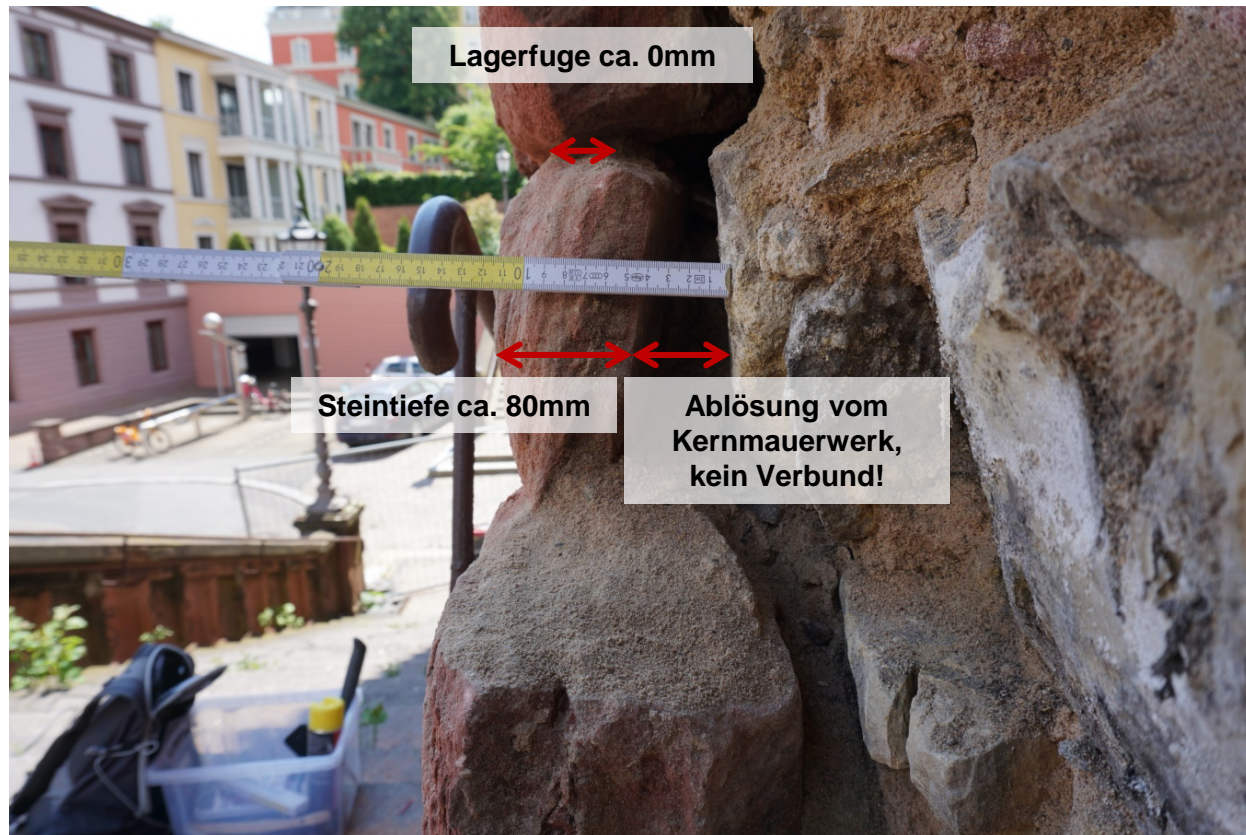
1: Treppenpodest: „Geschädigter“ stark zurückgewitterter Stein Nr. 4:

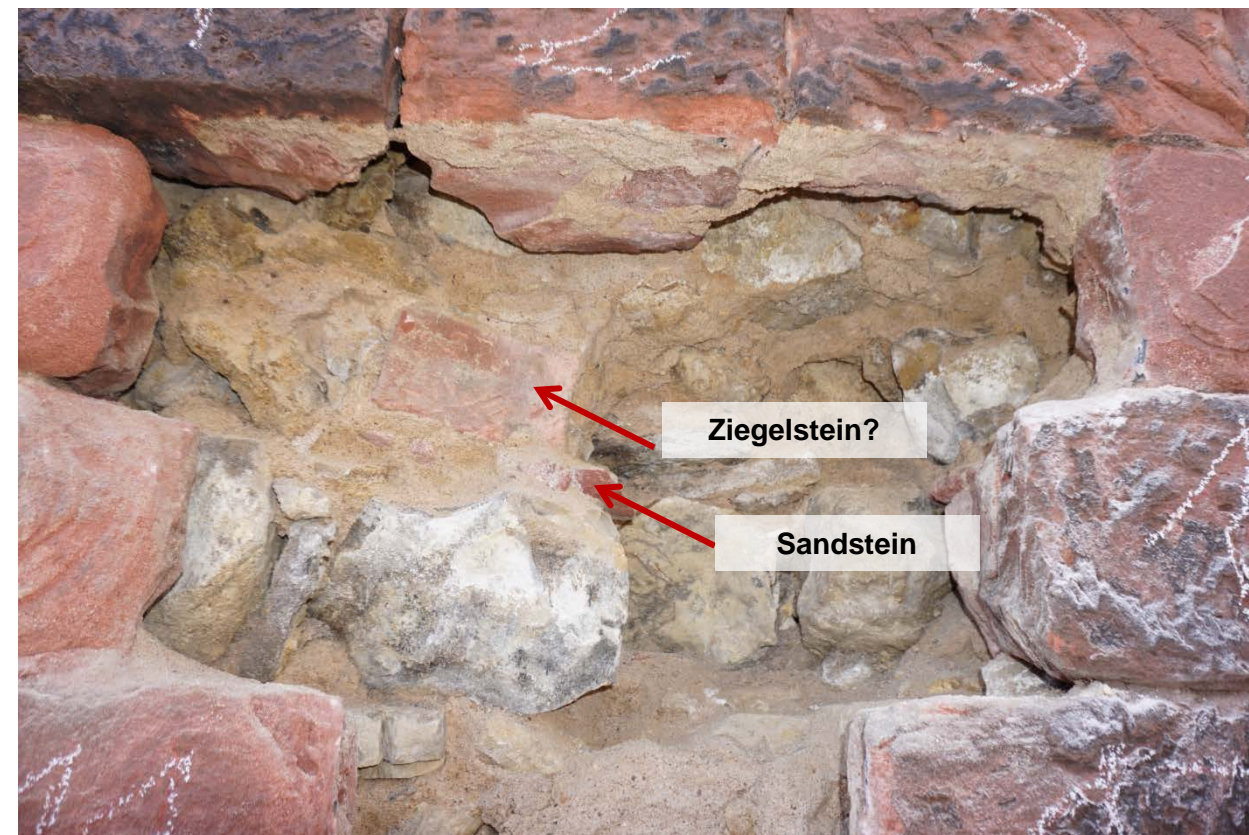
2: Straße: Das Kernmauerwerk besteht aus Bruchsteinen (Kalkstein) und wiederverwendetem Abbruchmaterial (Sandstein, Ziegel).

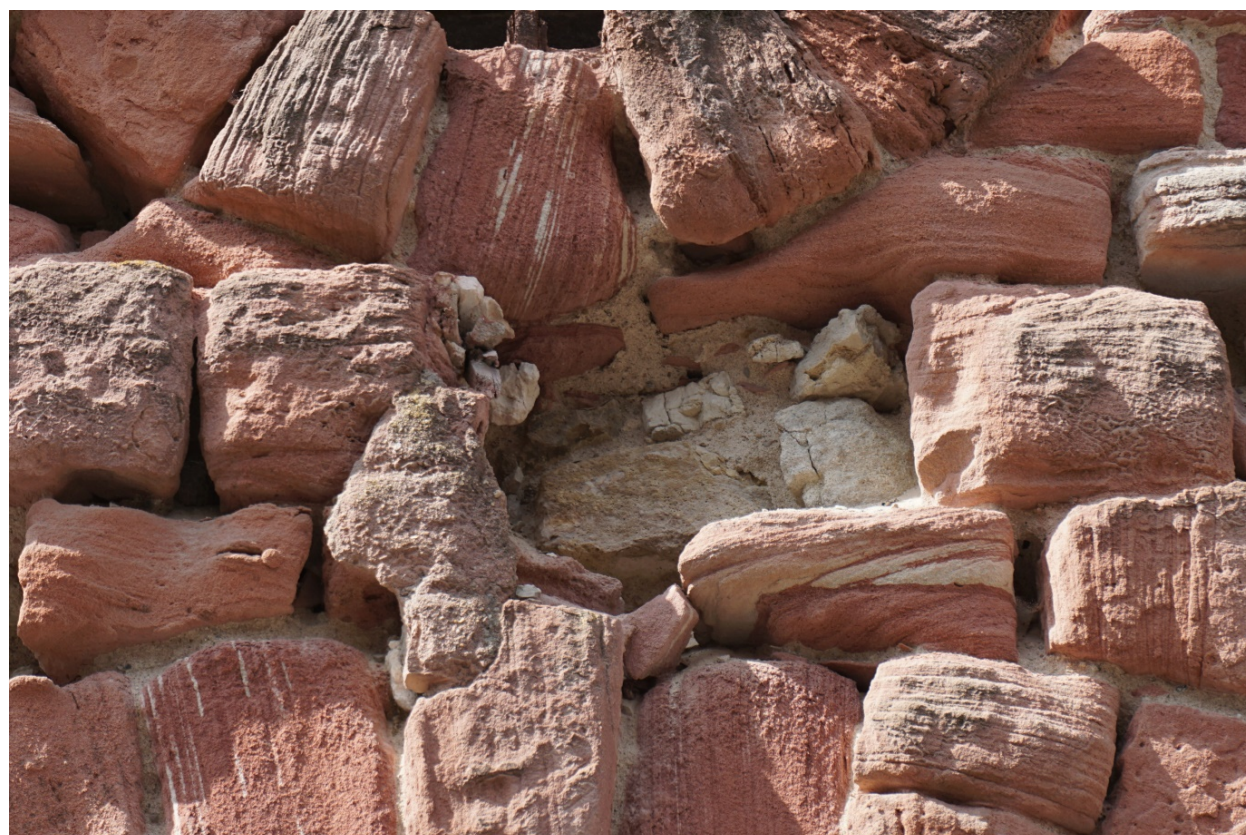
3: Einzelne Steine haben sich bereits aus dem Mauerverbund gelöst. Dahinter wird das Kernmauerwerk sichtbar.

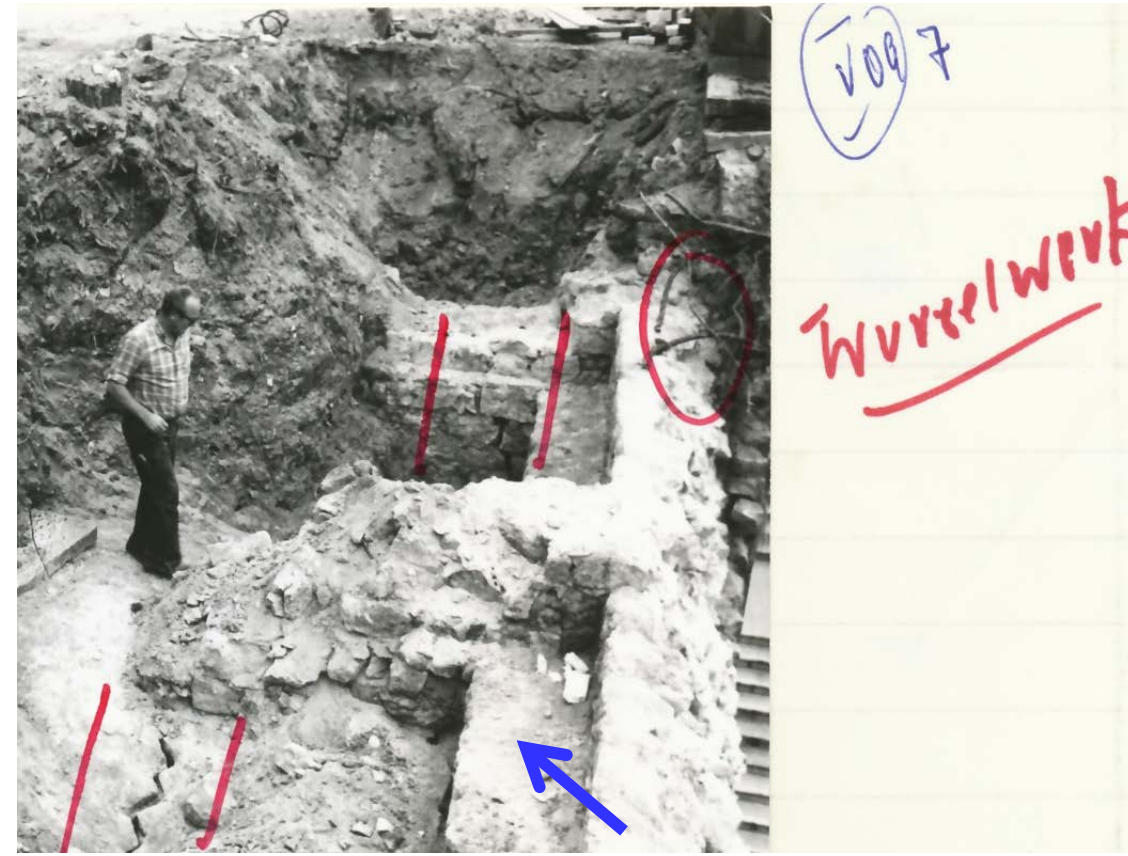
2: Aus der Baudokumentation: Als Schadensursache werden Wurzelwerk, ggf. Kriegsschäden und Witterung genannt. Die erste Mauerverbreiterung des nach unten stärker werdenden Mauerwerks ist gut zu erkennen (blauer Pfeil). Die roten parallelen Striche markieren Abrisse vom Kernmauerwerk!

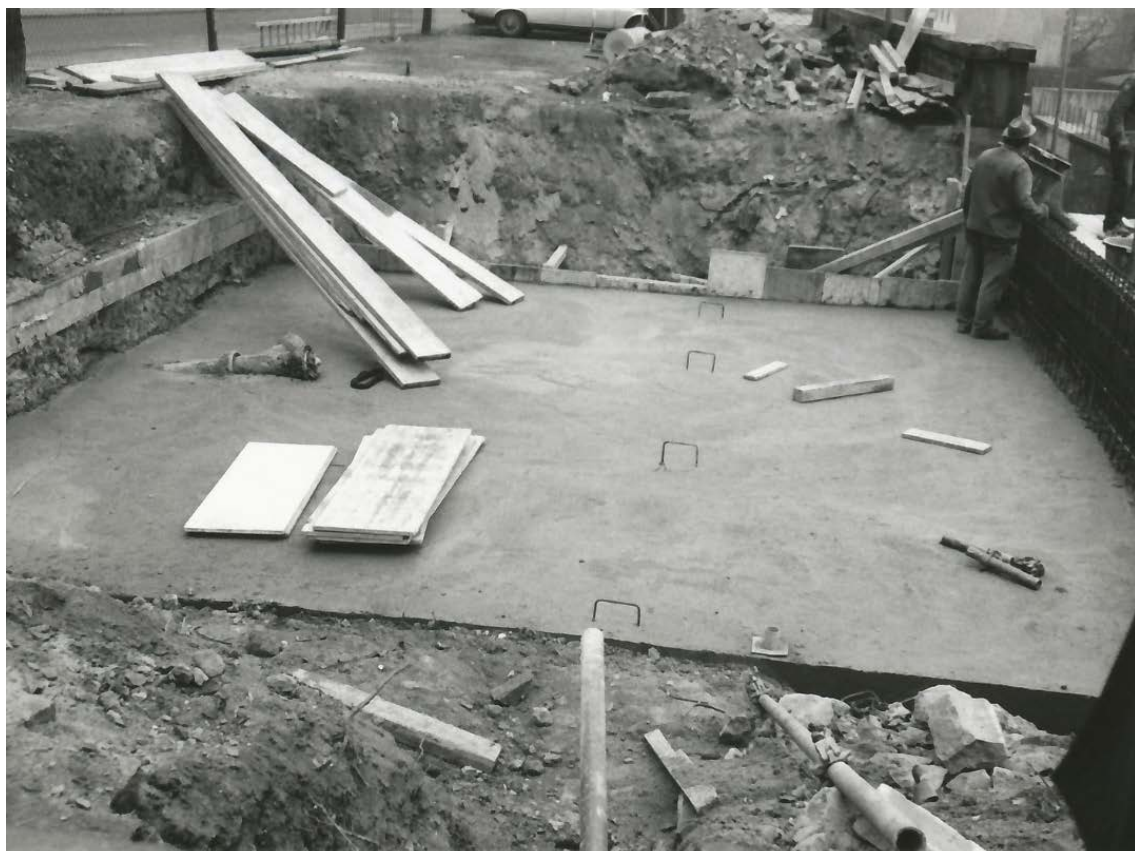
3: Aus der Baudokumentation: Der Gewölbezwickel wurde mit Magerbeton aufgefüllt und darüber die hier sichtbare Betonplatte gegossen. Rechts die Armierung für den „oberen Abschlussbalken“

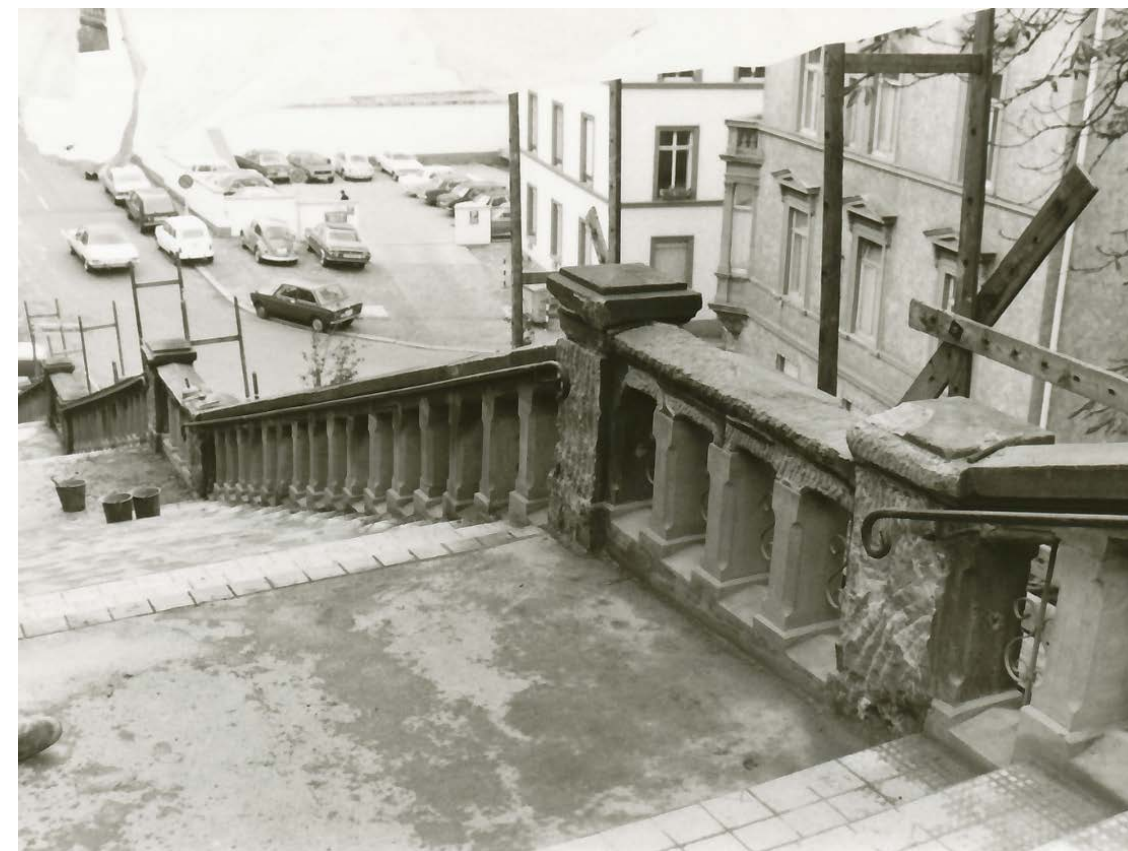
4: Aus der Baudokumentation: Die Balustrade war stark geschädigt und wurde erneuert.

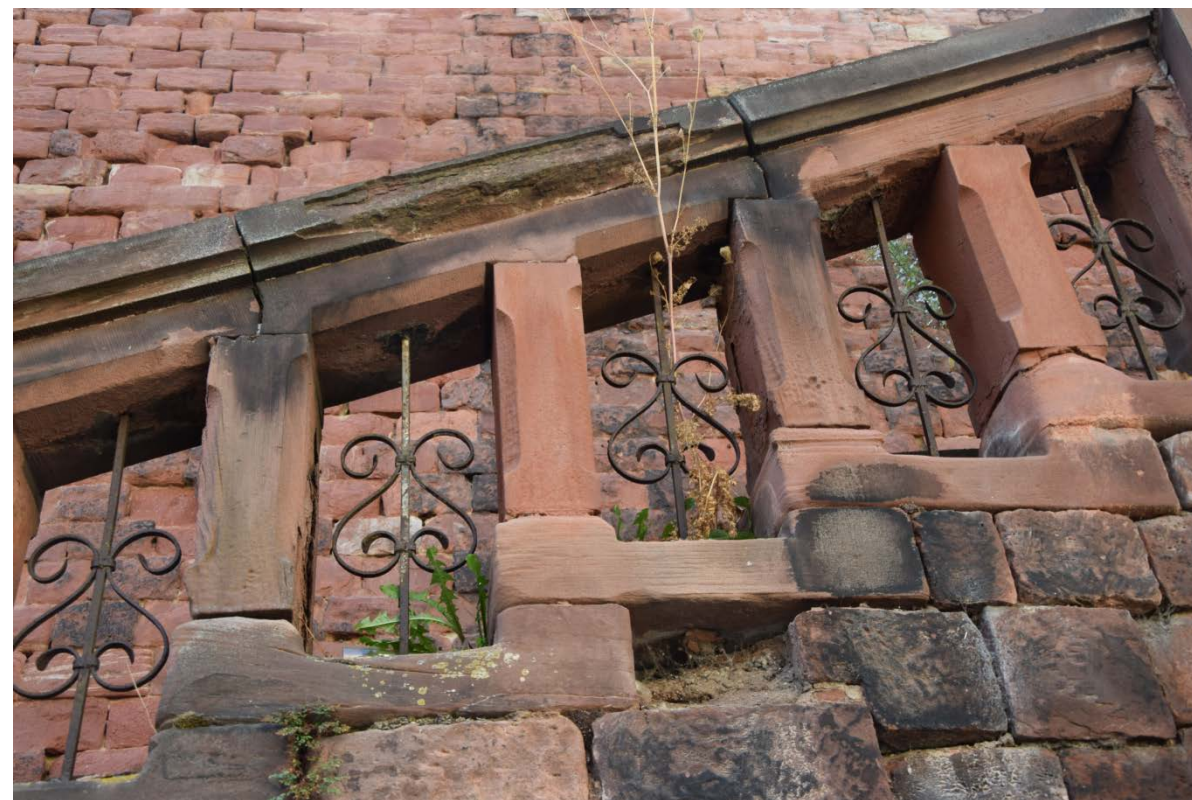
3: Geschädigtes Sandsteingeländer. Die Balustrade wurden 1975 erneuert.

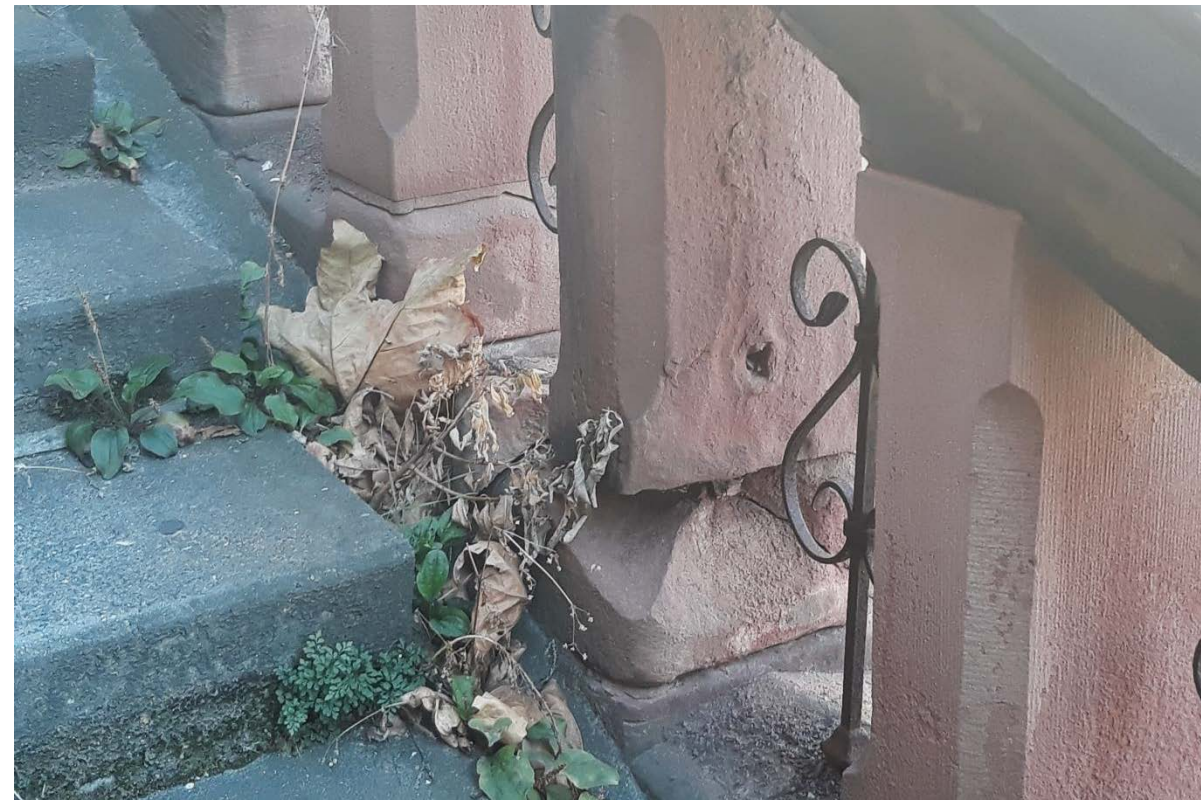
4: Ausbruch am Balustersockel.

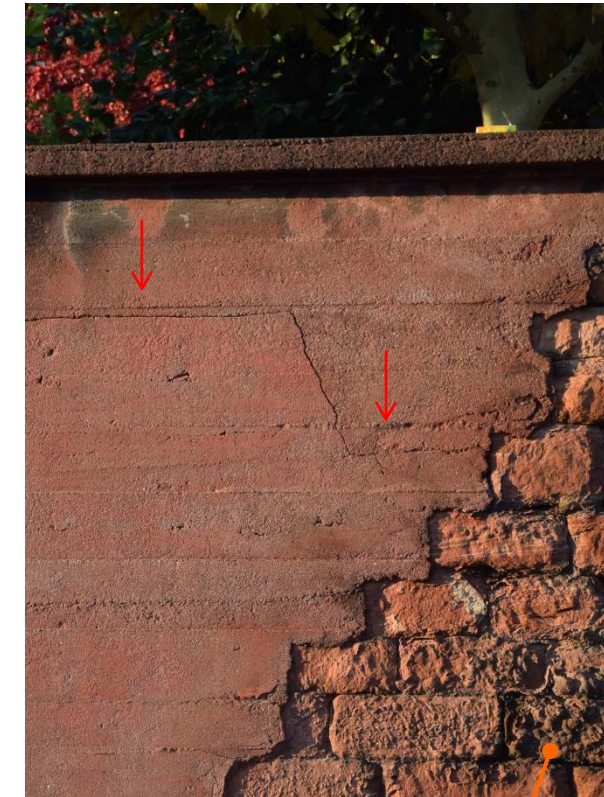
3: Horizontaler verlaufender Riss

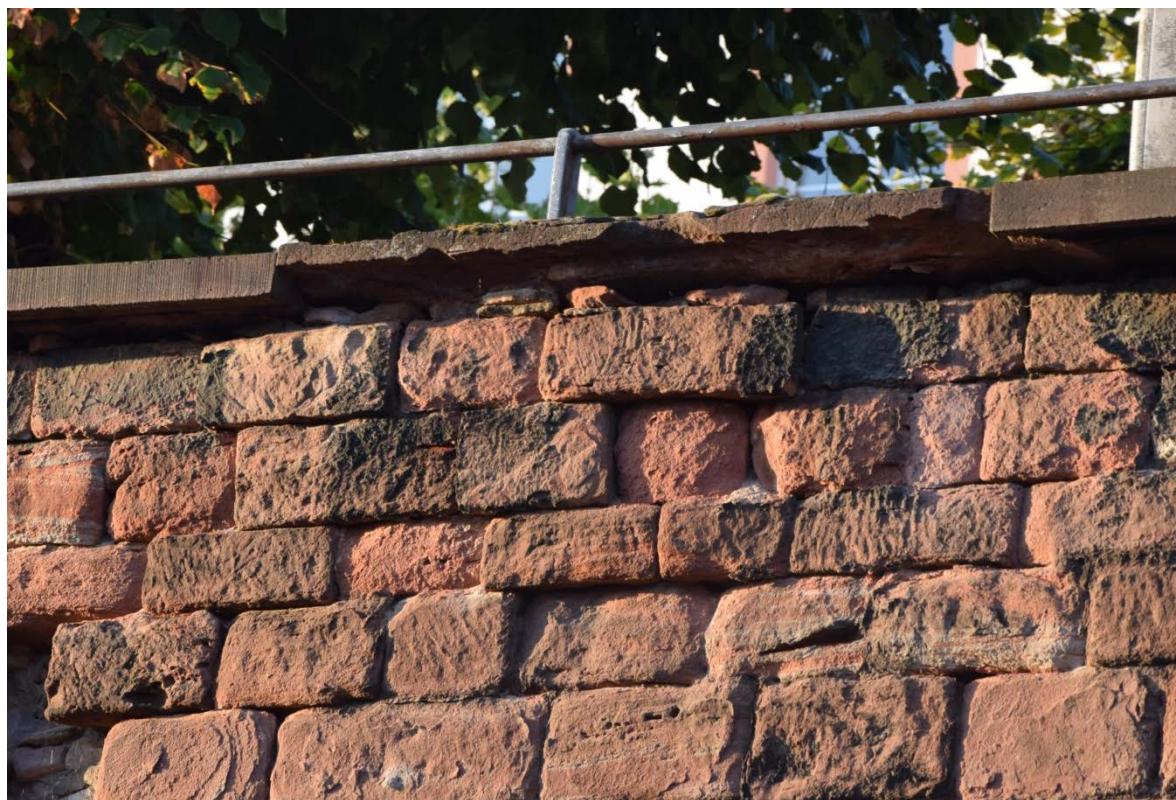
4: Stark verwitterte Oberflächen und Ausbruch an der Mauerkronenabdeckung.

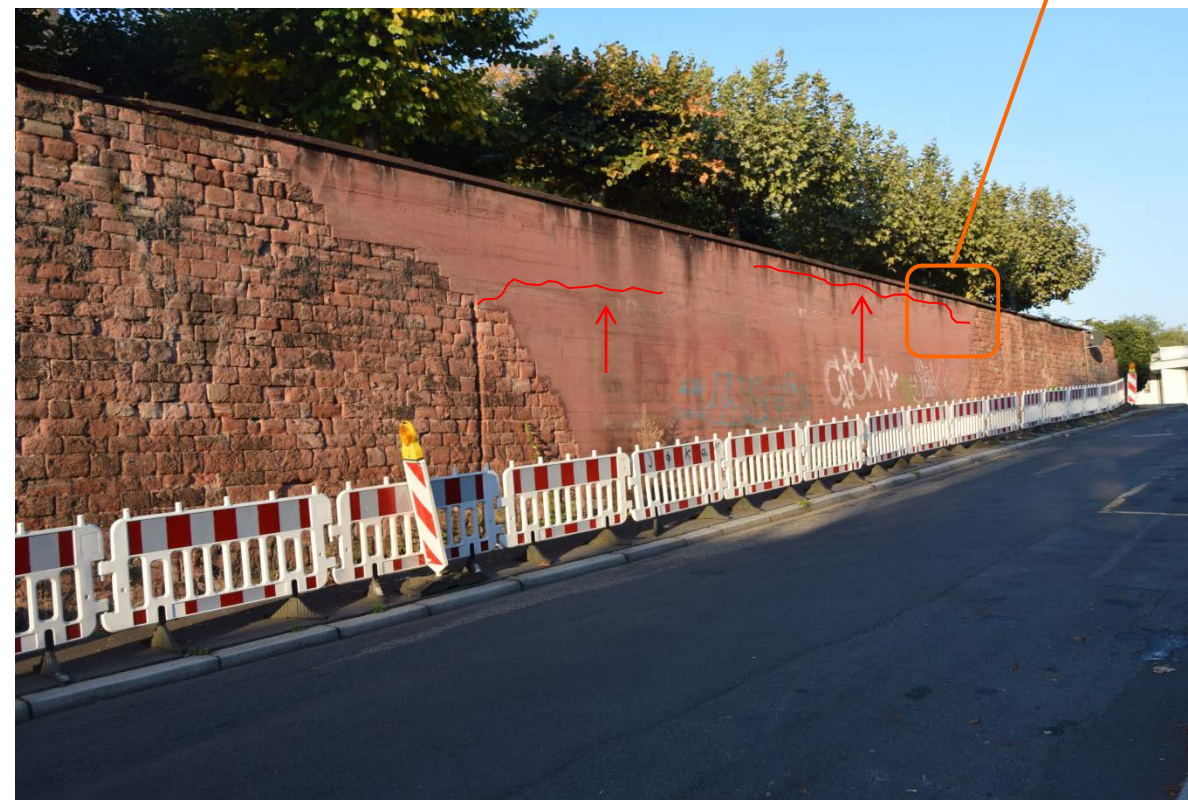
5: Der sanierte, mit Beton ausgebesserte Bereich weist über die gesamte Länge einen feinen horizontalen Riss auf.

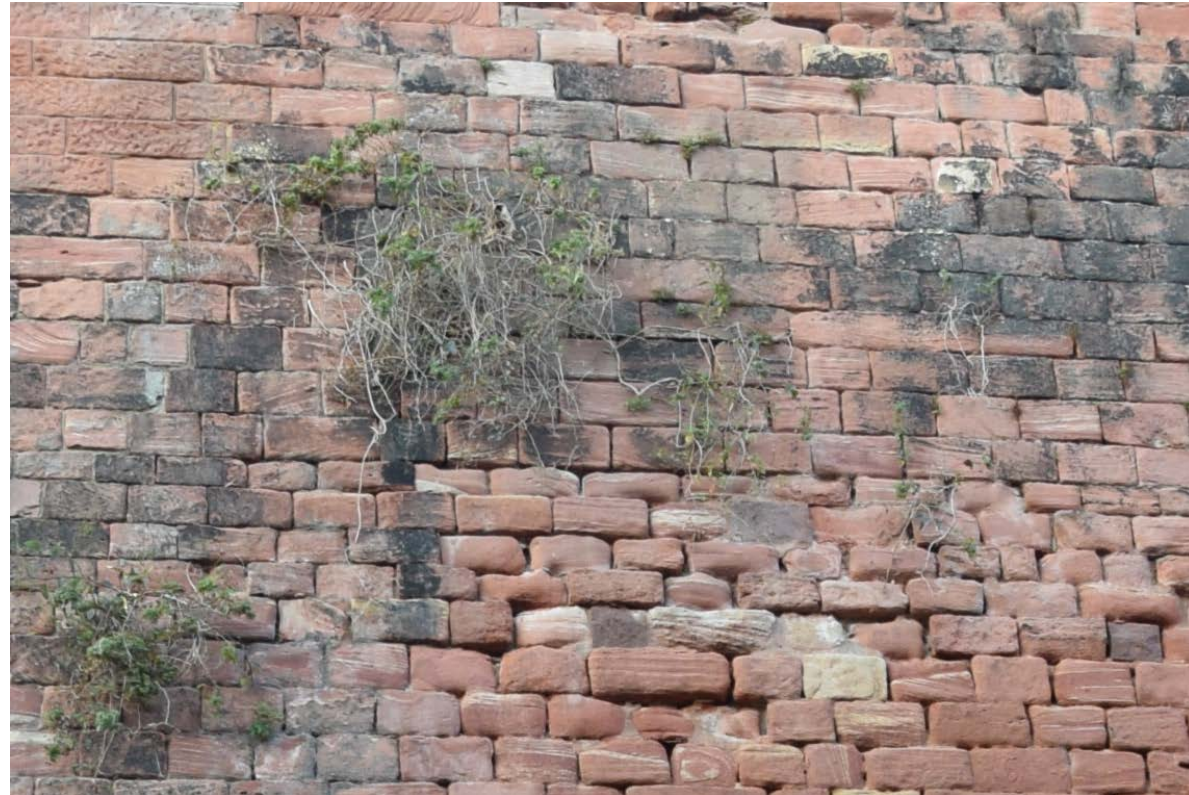
1: Neben großflächigem Moosbewuchs hat sich vereinzelt Bewuchs in den ausgewitterten Fugen des Mauerwerks gebildet.

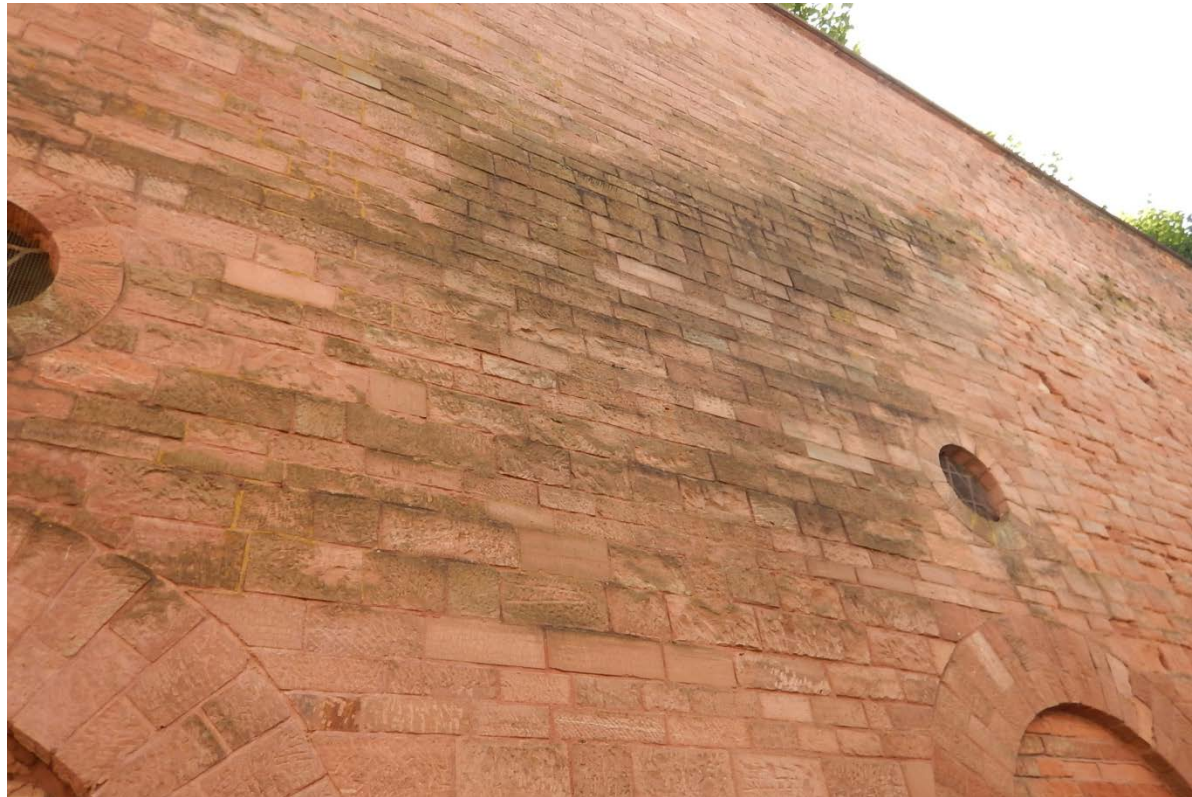
1: Nicht fachgerechte Reparatur: Die Bearbeitungsspuren an den jüngeren Steinen sind noch gut ablesbar. Das Fugennetz besteht aus ca. 1 cm breiten Stoß- und Setzfugen anstatt der ursprünglichen Haarfugen. Das Fugenmaterial wurde rot eingefärbt, um den Unterschied optisch zu kaschieren.

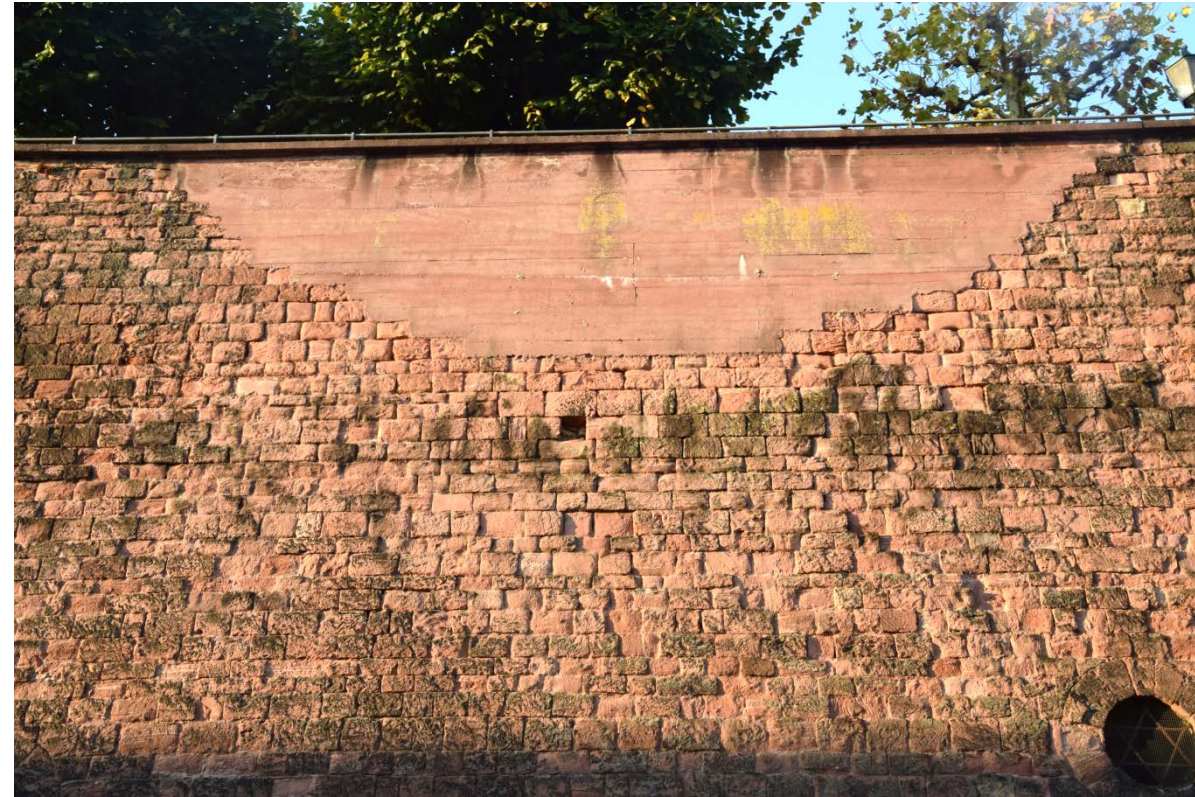
2: Nicht fachgerechte Reparatur: Der Ausbruch wurde mit eingefärbten Beton zubetoniert. Die Abdrücke der Schalbretter sind noch erkennbar.

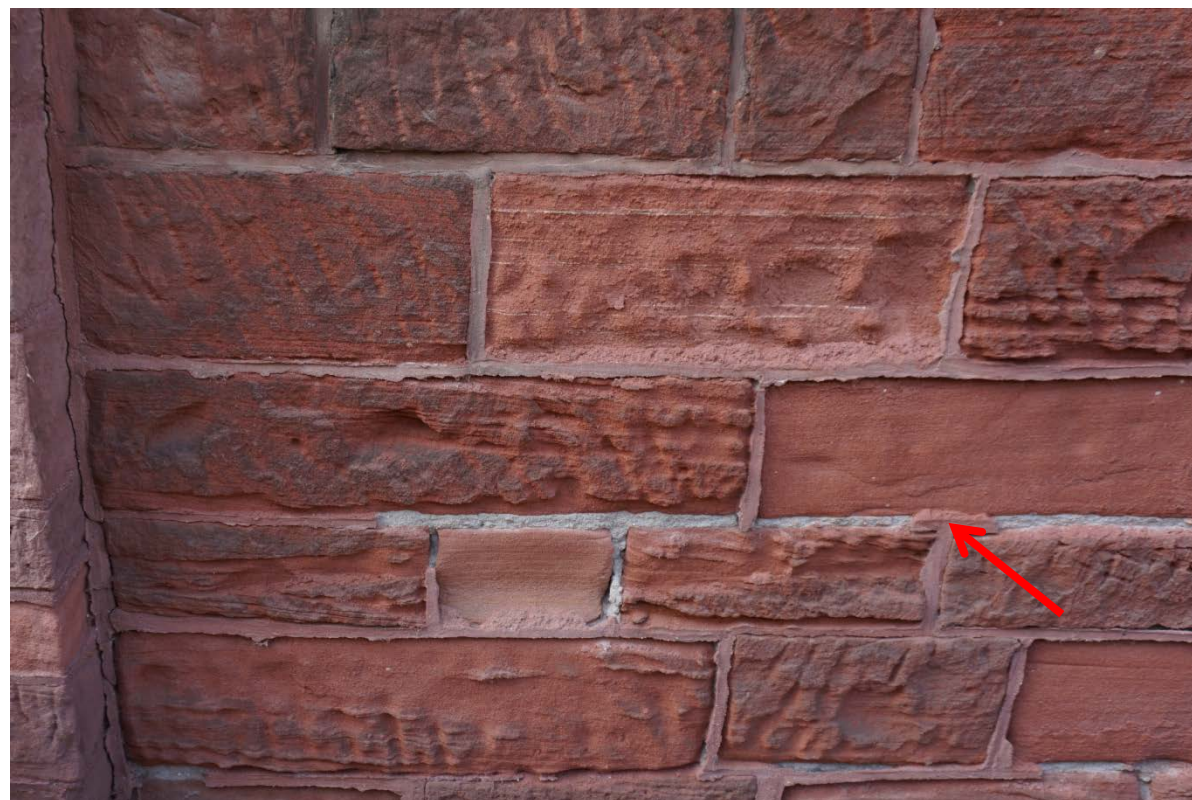
3: Nicht fachgerechte Reparatur: Rot eingefärbter zementöser Deckfugenmörtel. Die Setz- und Stoßfugen sind deutlich breiter als die Haarfugen der original Sandsteinschale. Das Fugenmaterial löst sich, da die Steine rückwittern und damit die Steinflanken des Fugenmörtels wegfallen.

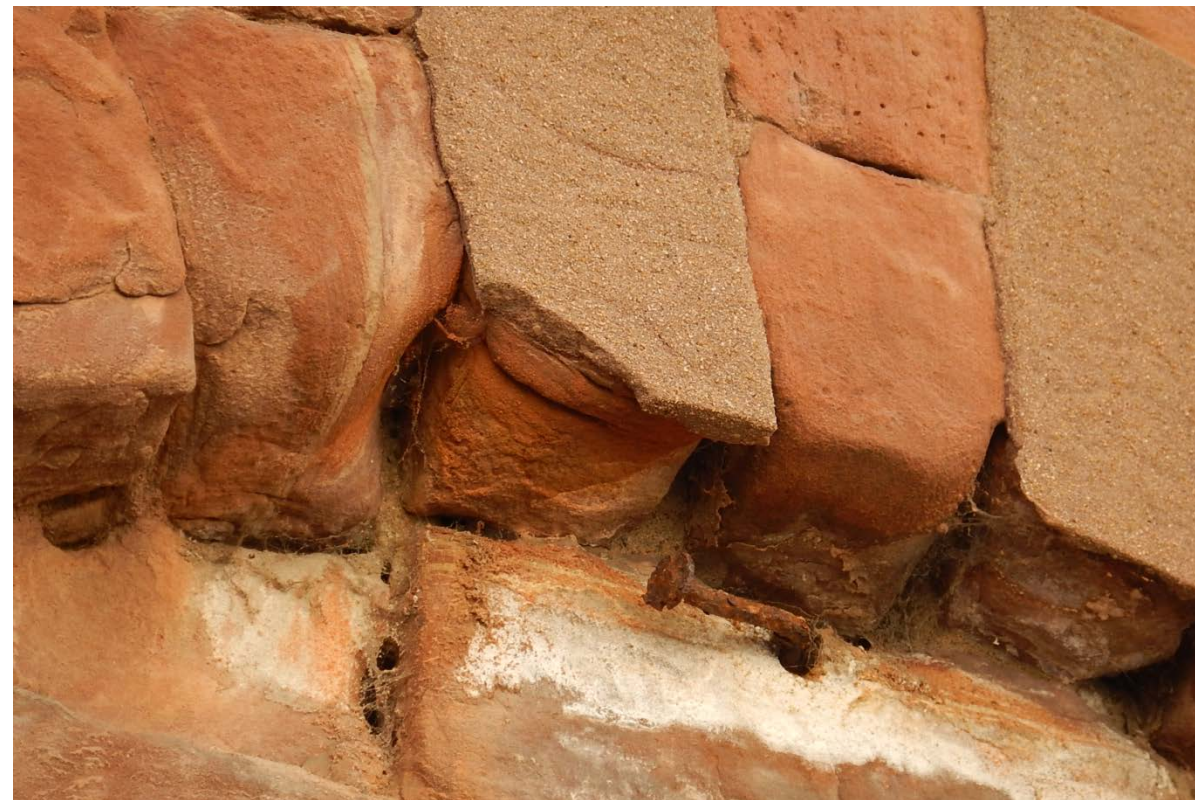
4: Nicht fachgerechte Reparatur: Der rückgewitterte Sandstein wurde mit einer Steinersatzmasse ergänzt und bröckelt ab.

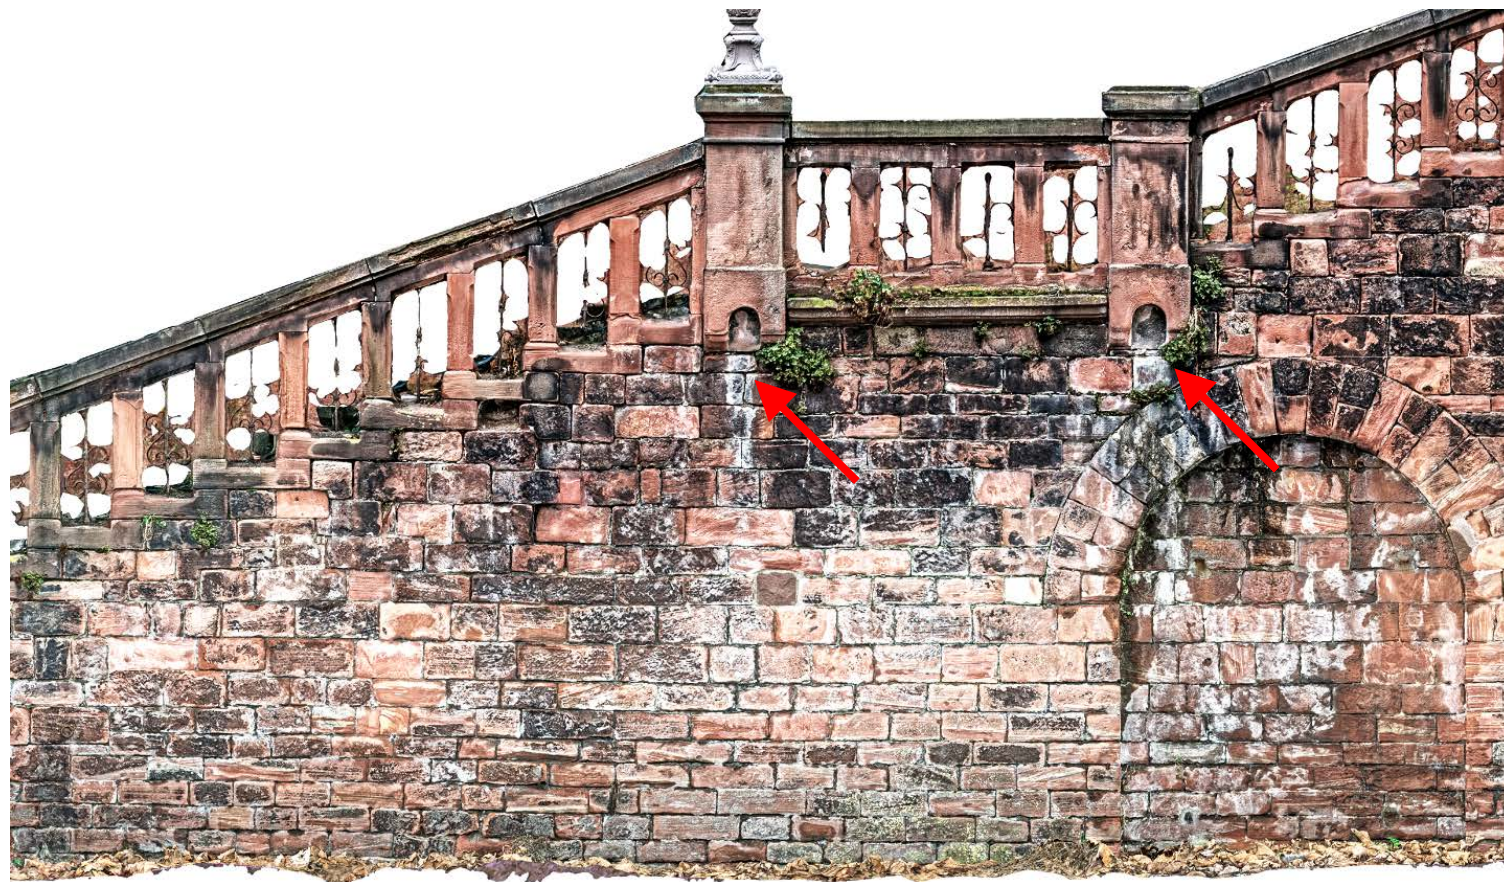
1: Auf der Mauerwerksoberfläche unterhalb der Treppen finden sich weiße Schlieren. Dabei handelt es sich um Salzausblühungen. Das Ausmaß ist in den niederschlaggeschützten Bereichen besonders ausgeprägt.

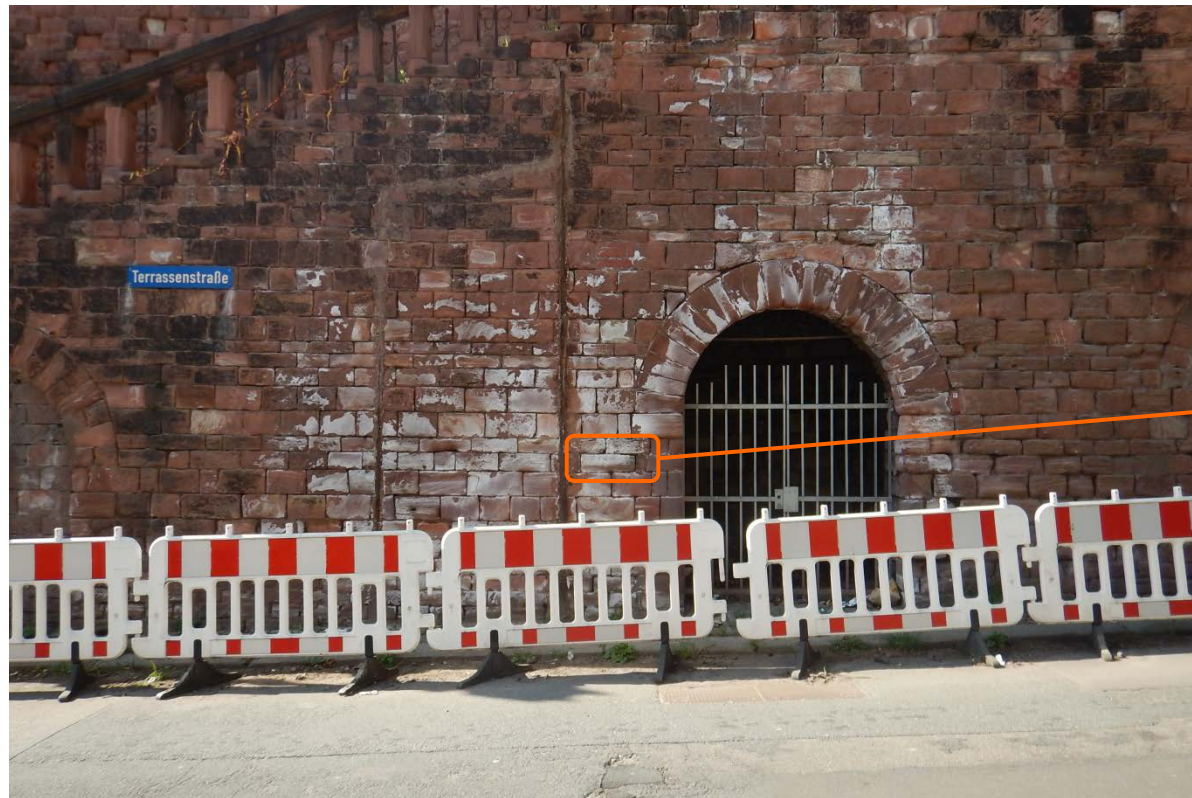
1: Ein sonniger Tag nach ein paar Tagen mit viel Niederschlag. Das Salz ist noch nicht abgewaschen .

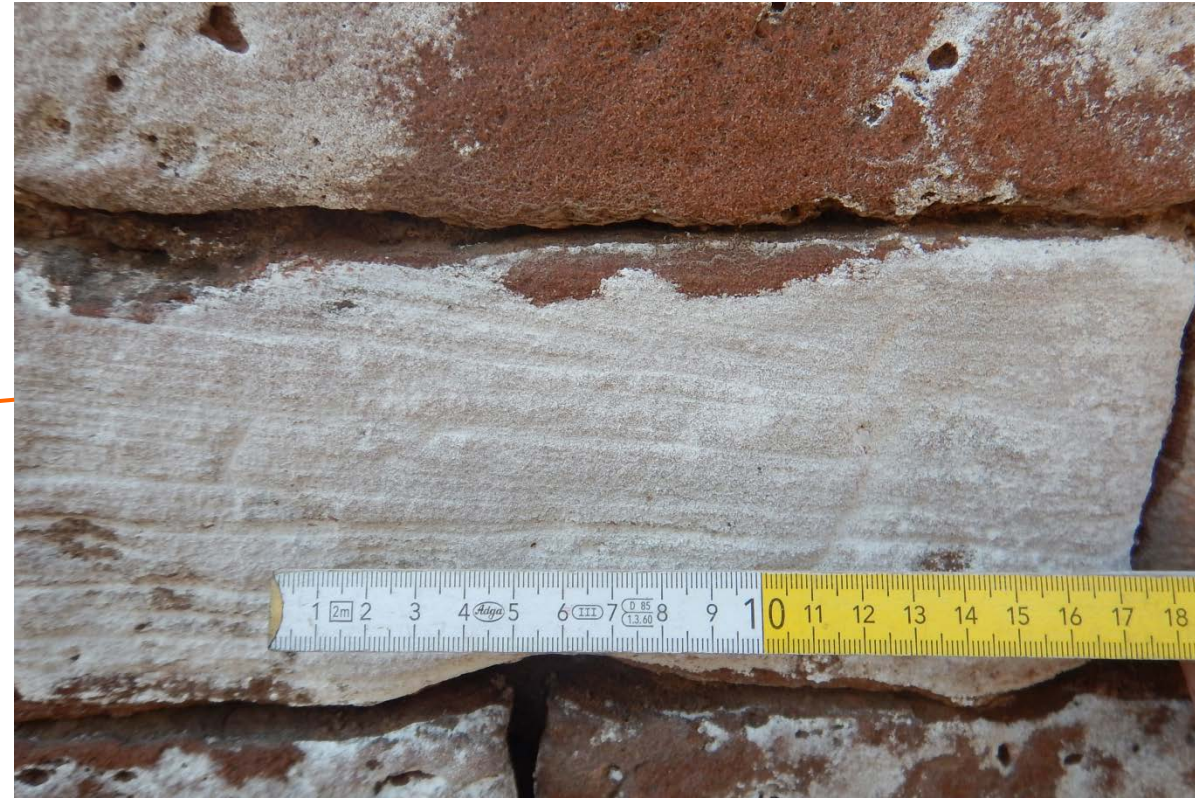
2: Die Steinoberfläche ist vollständig mit Salzkristallen bedeckt.

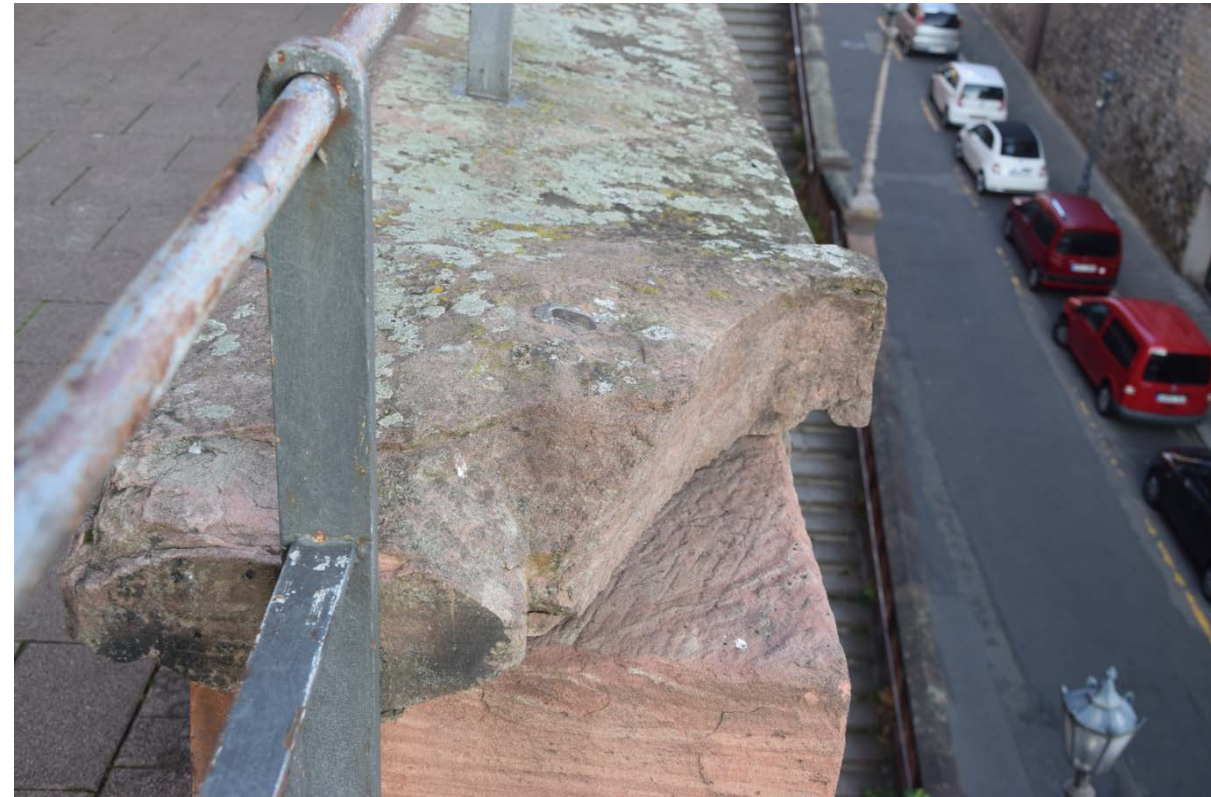
2: Mauerkrone Nordseite - großer, straßenseitiger Ausbruch an der Mauerkronenabdeckung.

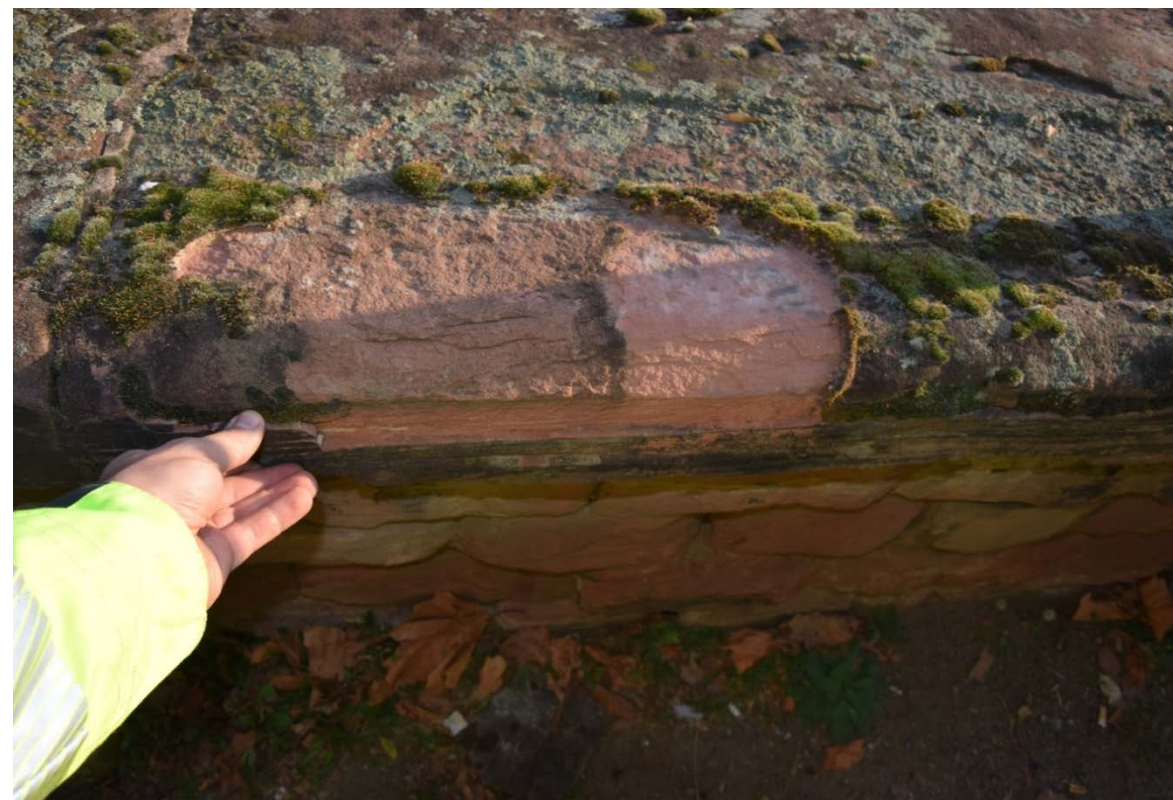
3: Mauerkrone Ostseite - Moosbewuchs und oberflächige Abplatzung an der Mauerkronenabdeckung.
