MAINZ
„KUPFERBERGTERRASSEN“ - STÜTZBAUWERK

Gutachten

über den statisch-konstruktiven Zustand und notwendige Maßnahmen

fertiggestellt am 13.04.2020

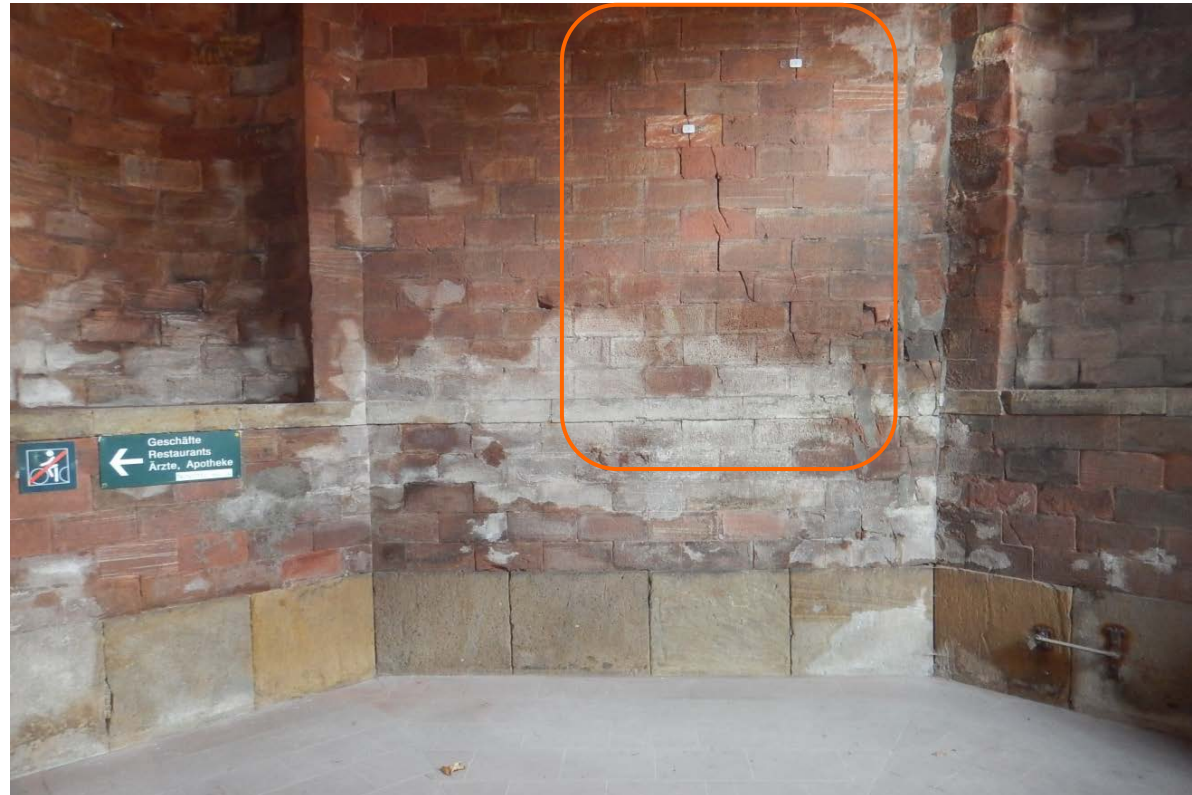
1: Oktogonhalle – Riss und Ausblühungen in der westlichen Oktogonwand (Stand 16.07.2018)

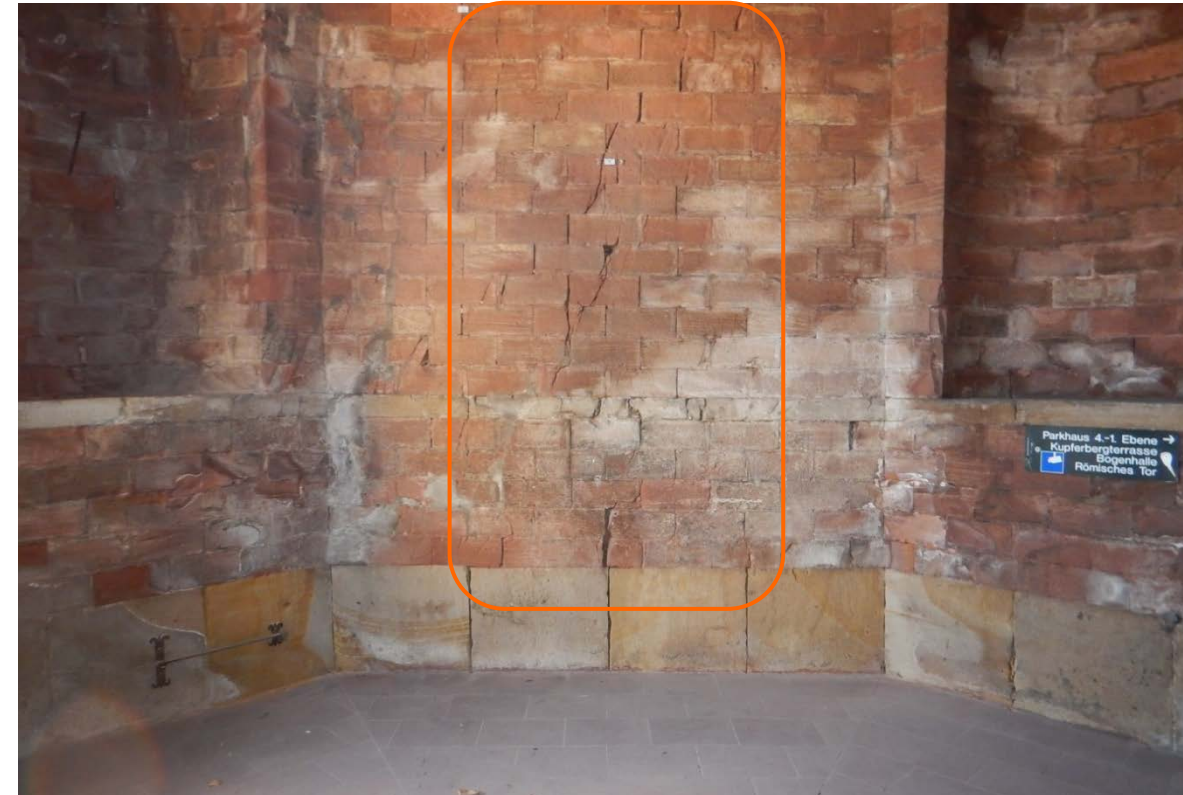
2: Oktogonhalle - Riss und Ausblühungen in der östlichen Oktogonwand (Stand 16.07.2018)

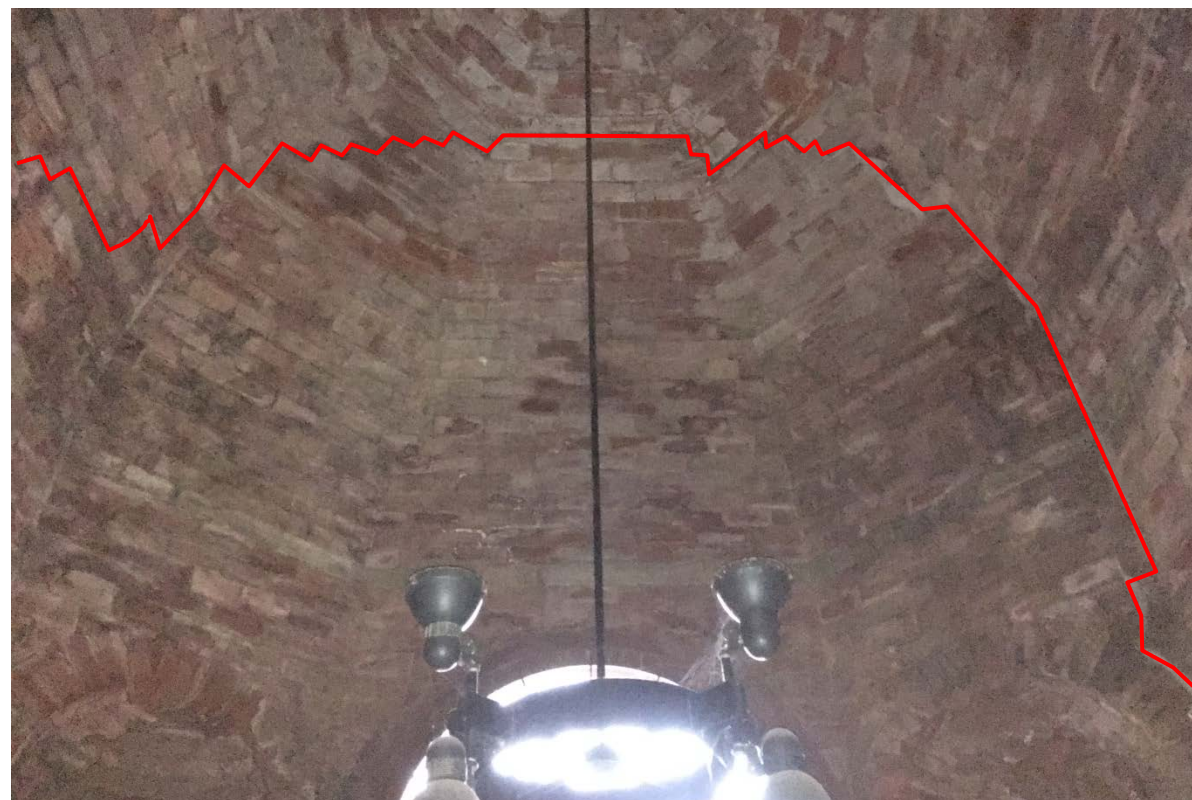
3: Oktogonhalle – Riss und Ausblühungen in der Kuppel (Stand 16.07.2018)

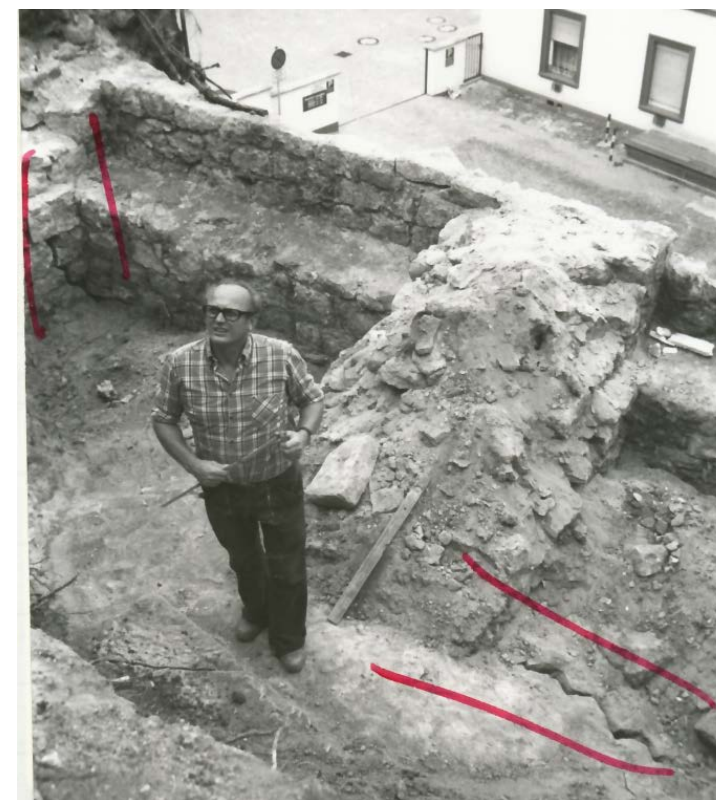
4: Foto aus der Baudokumentation von 1975
Bei der Freilegung der Oktogonkuppel wurden Risse in der Kuppel und im angrenzenden Mauerwerk sichtbar. Hier wurden damals deshalb ein Ringbalken und eine Betonplatte eingezogen.

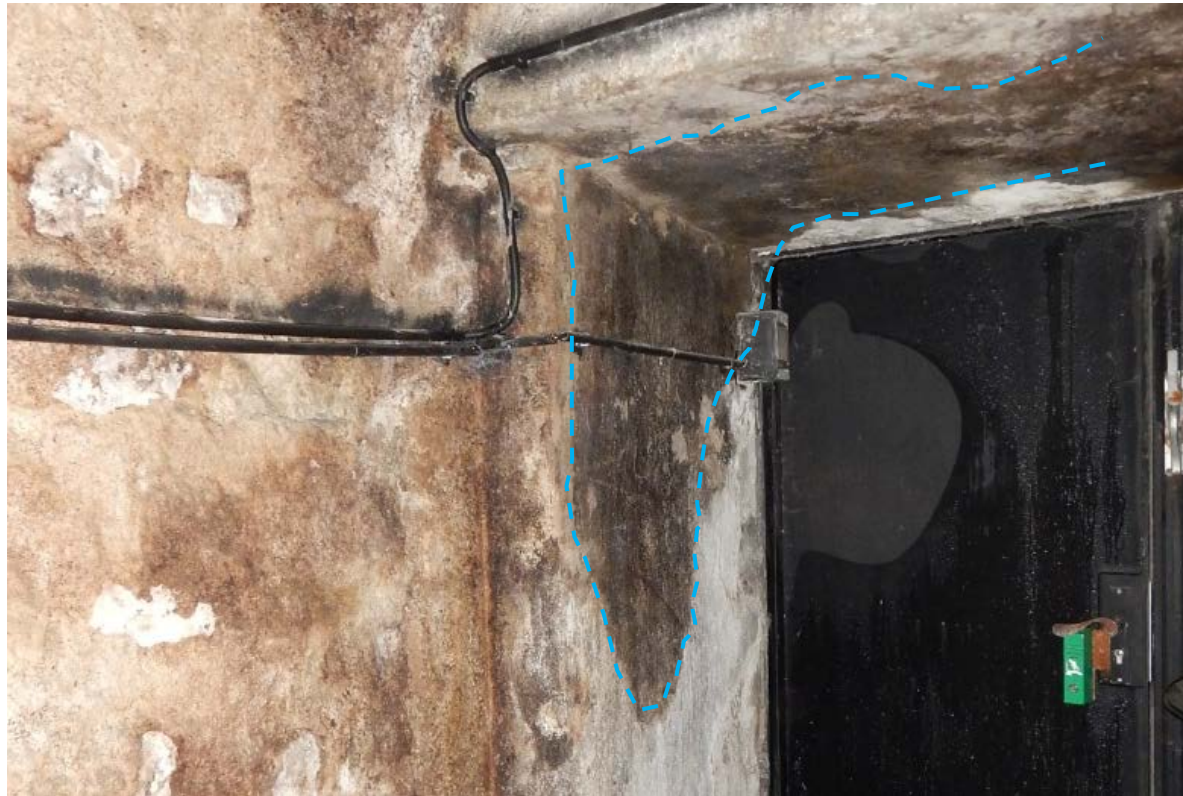
1: Flavius - Sichtbare Durchfeuchtung an der Türleibung.

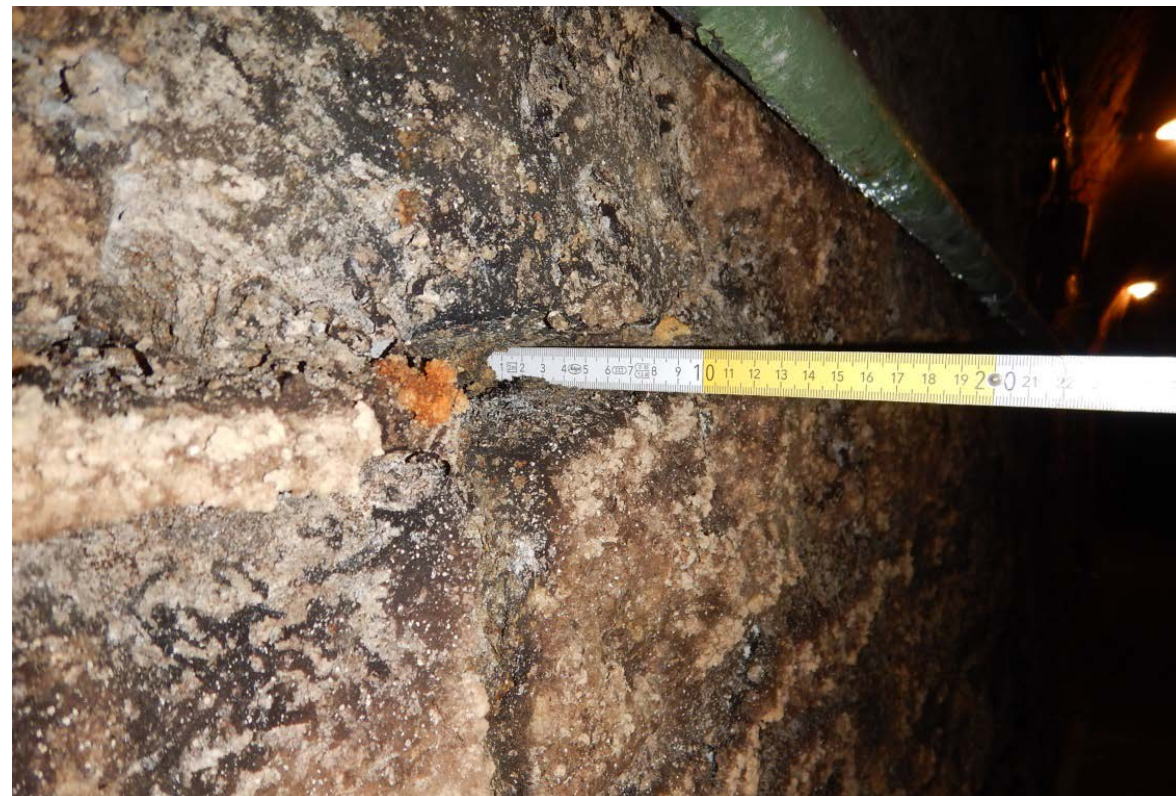
2: Flavius - Vereinzelt bis zu 8 cm tief ausgewaschene Fugen.

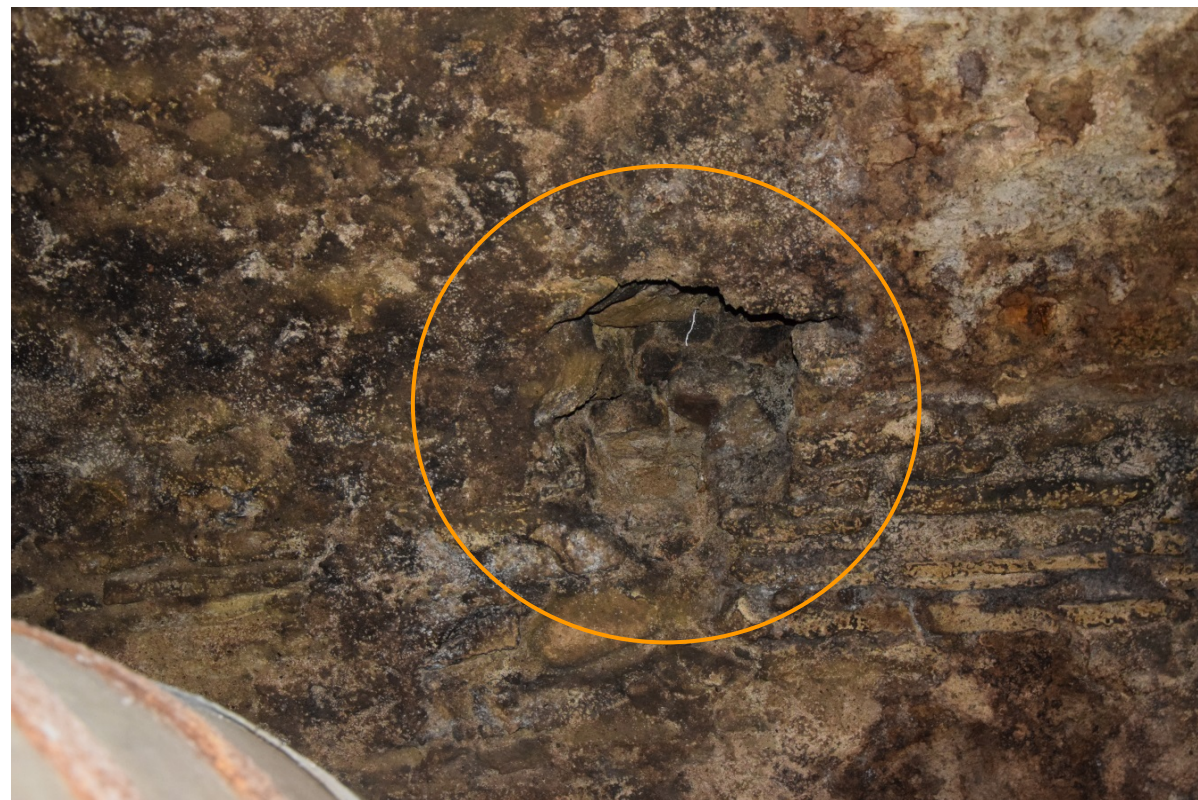
4: Flavius - Ausbruch in der Gewölbedecke

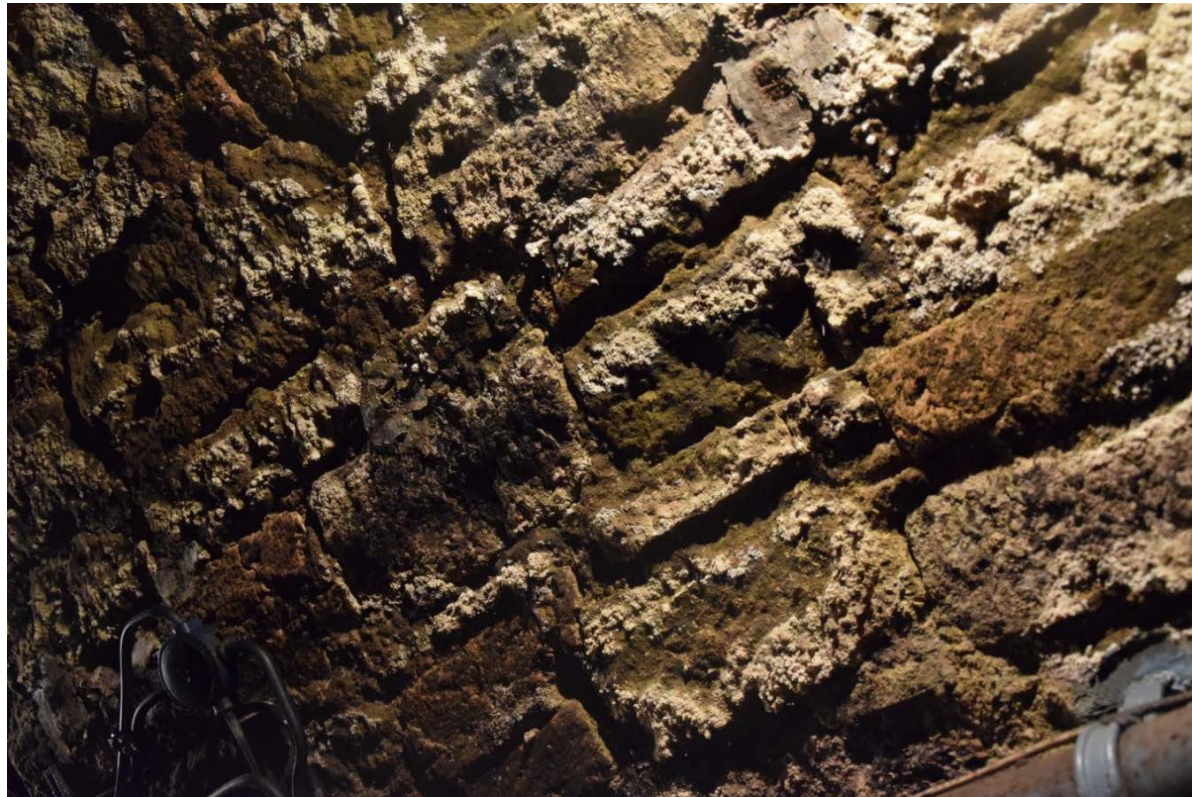
1: Flavius Keller - Ausblühungen

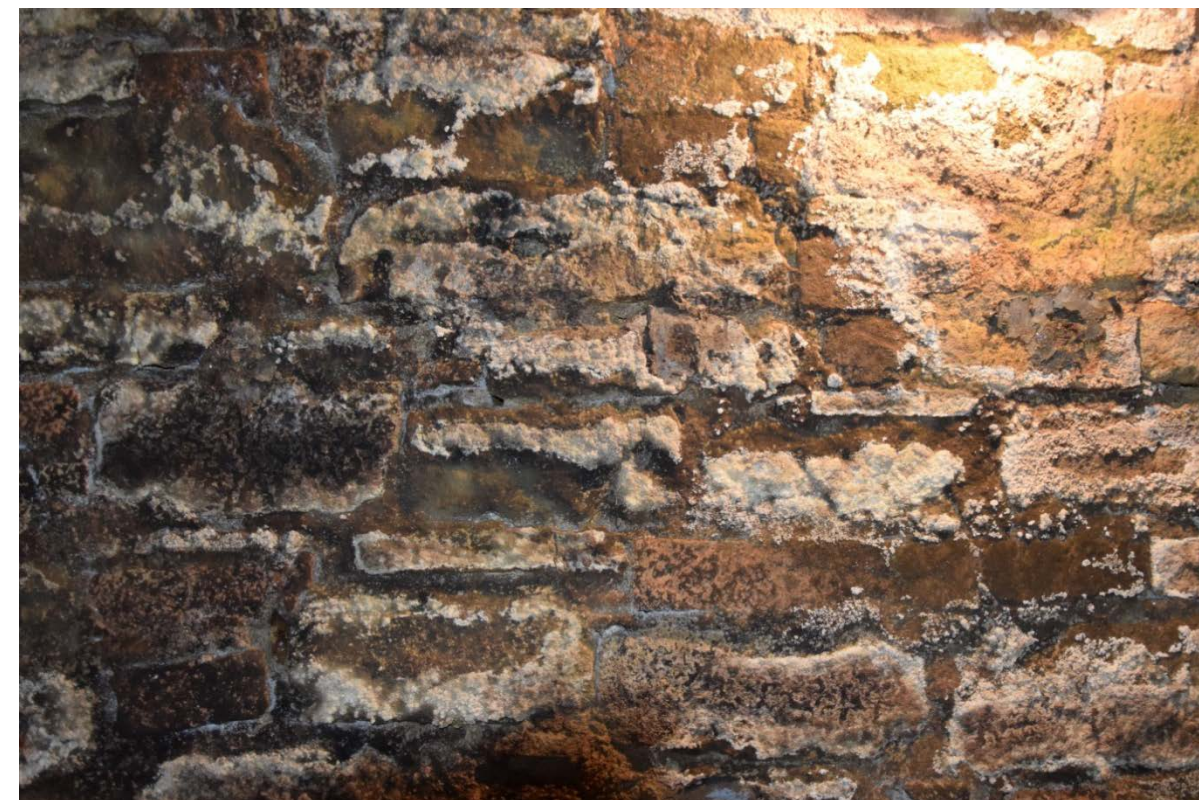
6: Ennius - Salzausblühungen

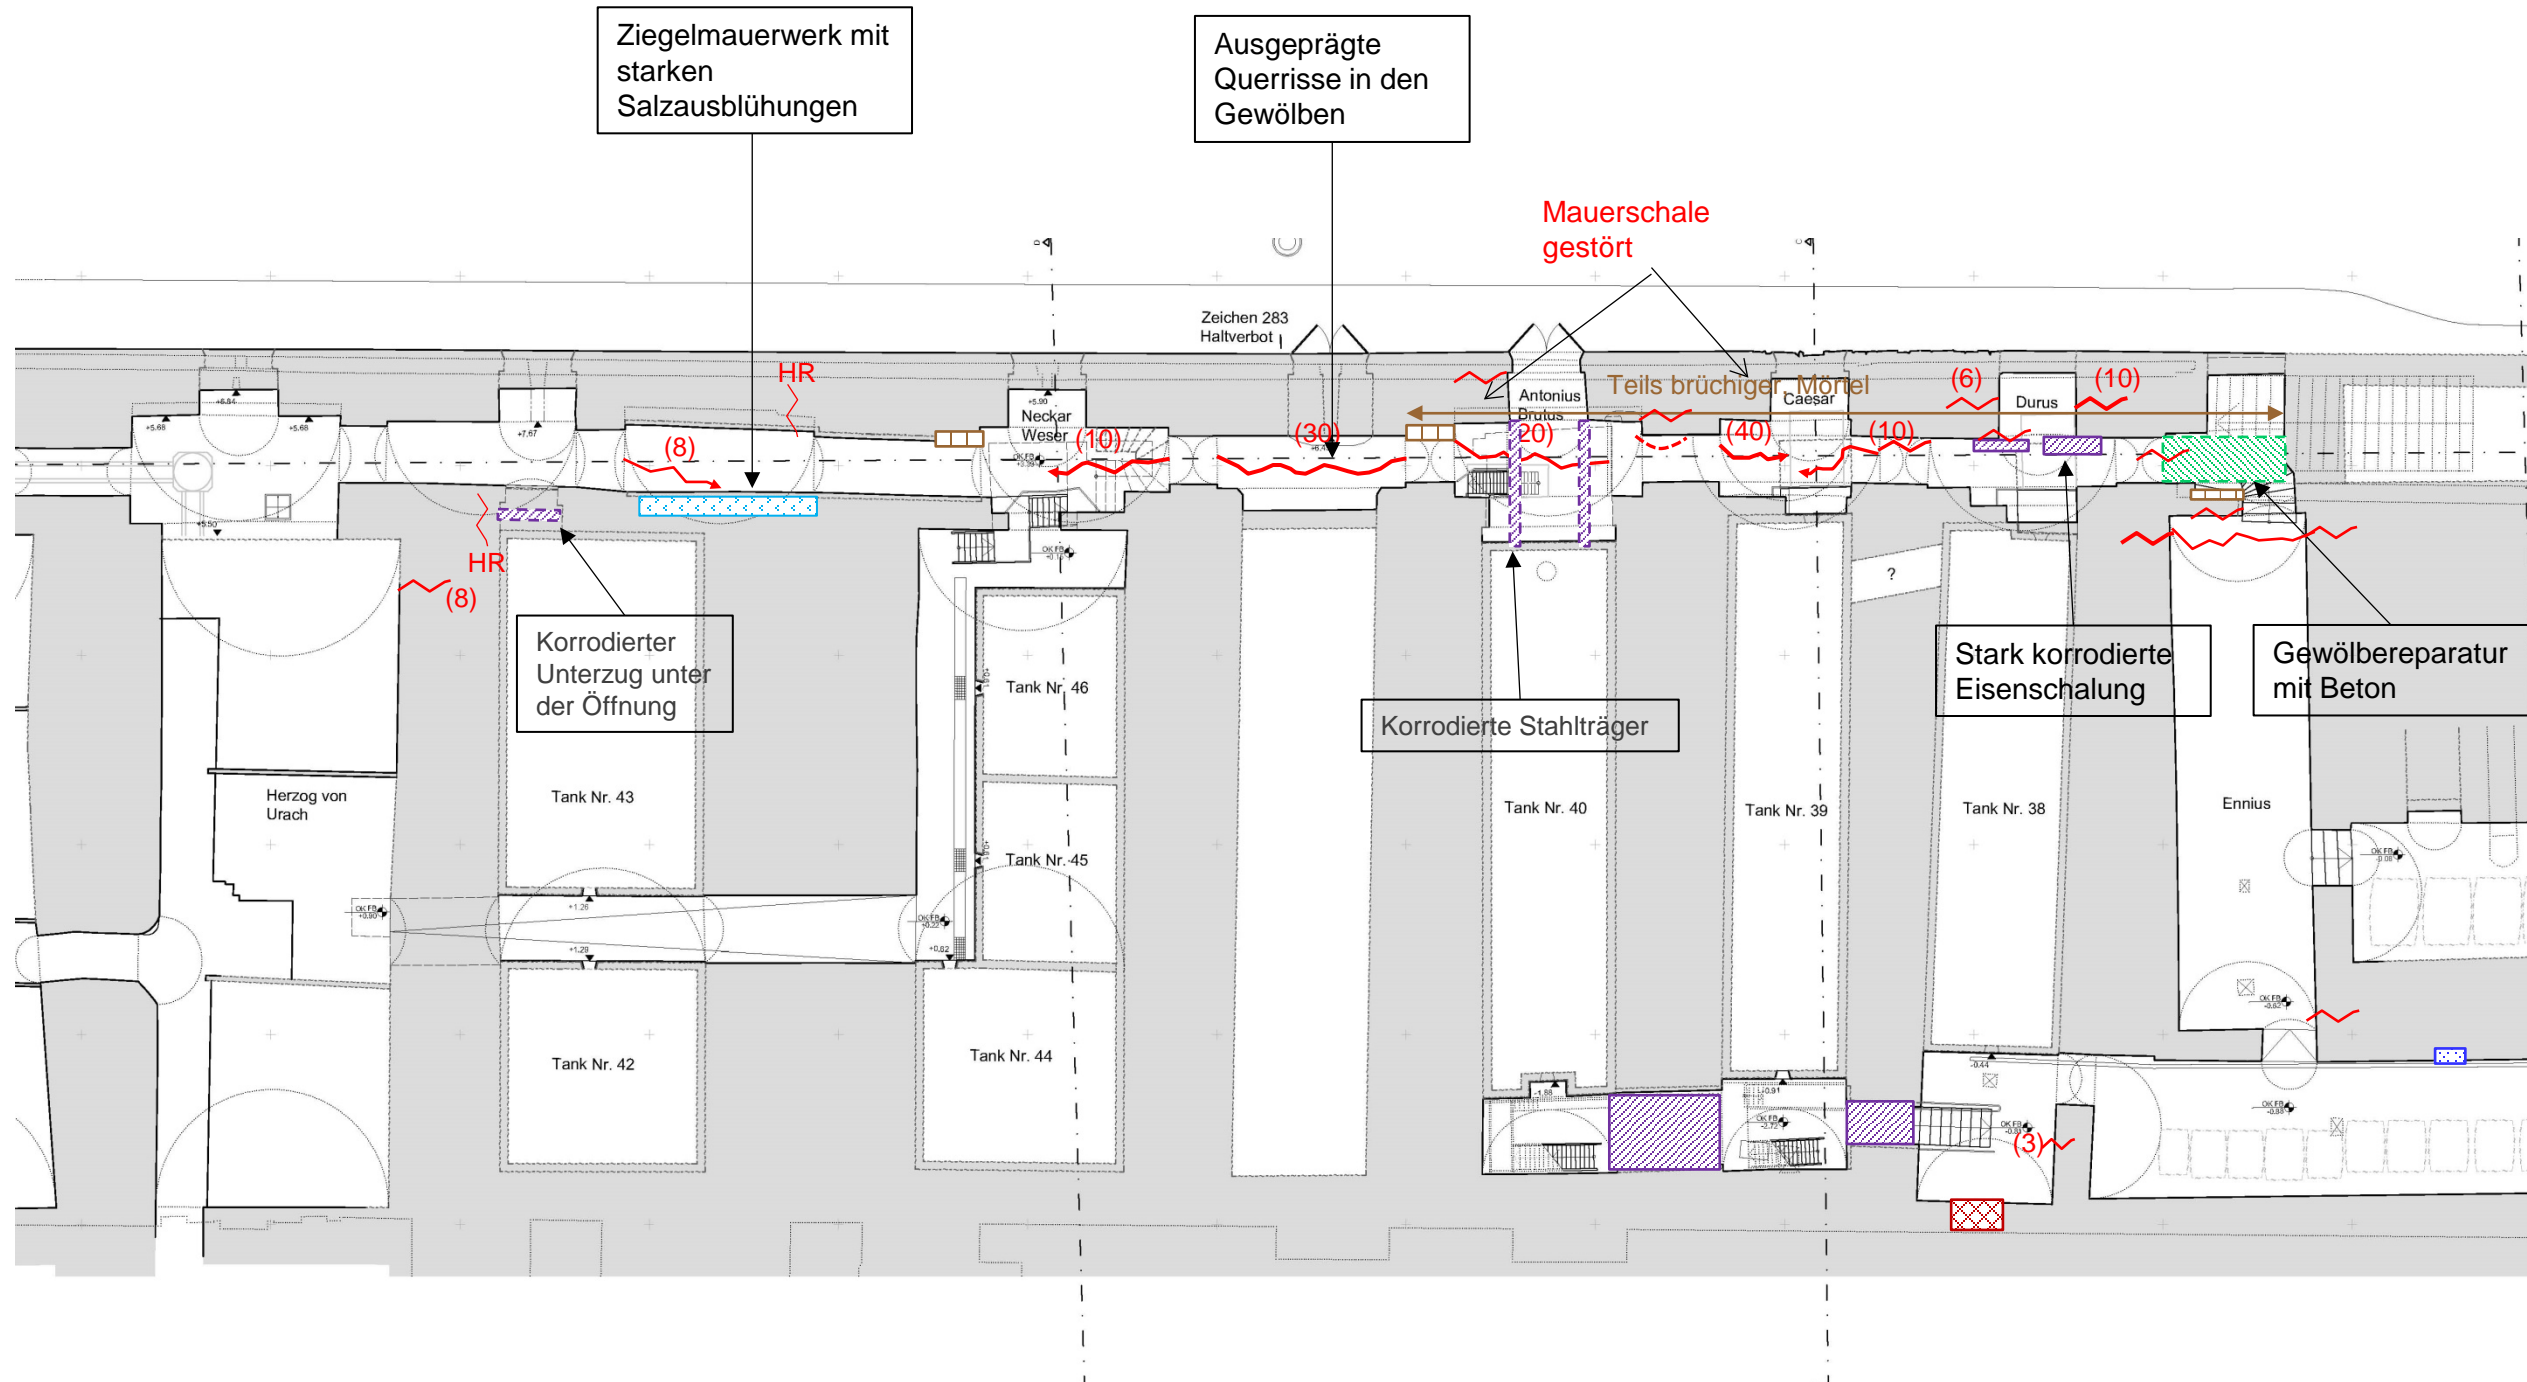
Ziegelmauerwerk mit starken Salzausblühungen

Ausgeprägte Querrisse in den Gewölben

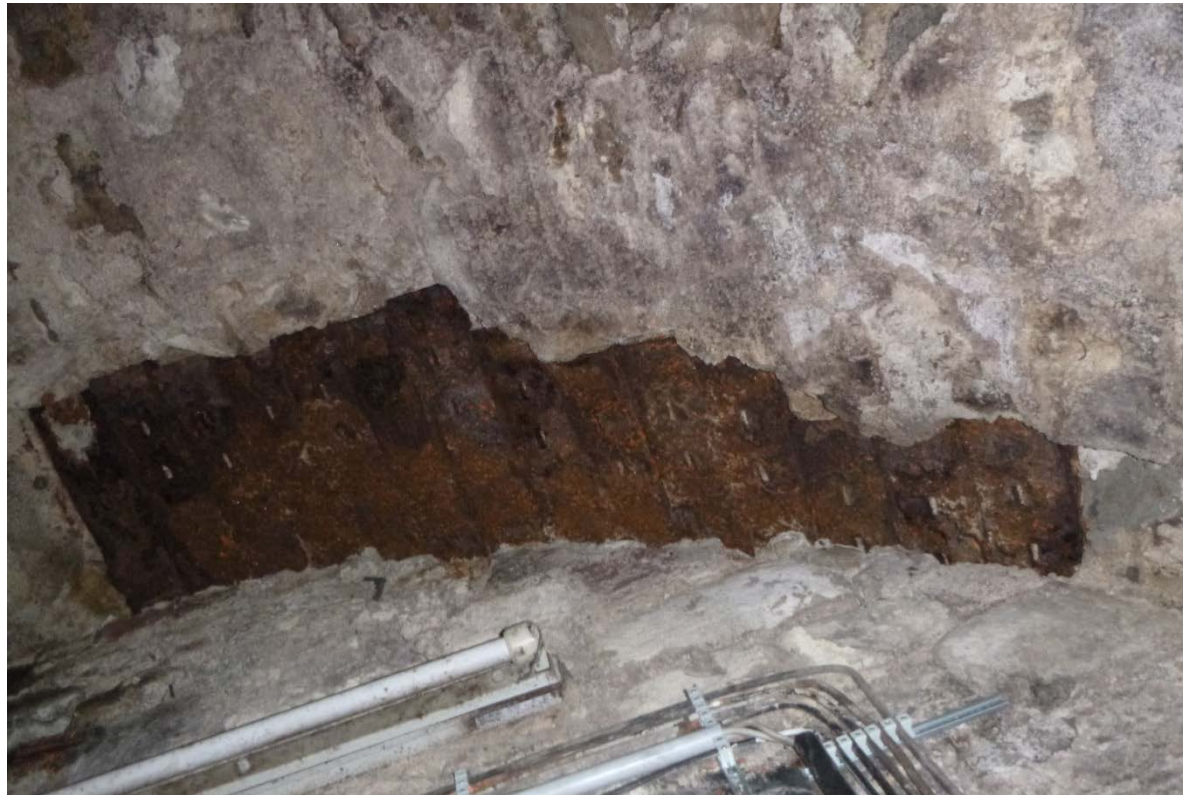
1: Drusus - Korrodierte Eisenschalung(?) in der Gewölbedecke.

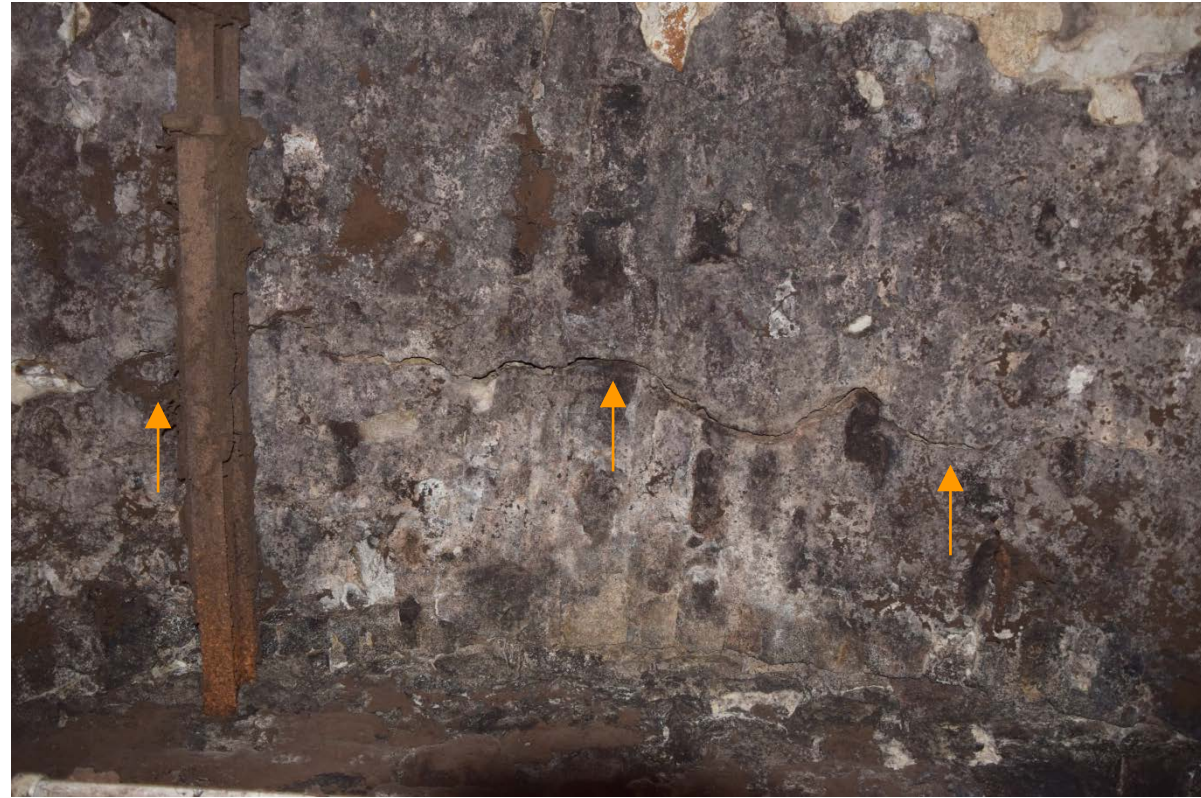
3: Antonio Brutus - In Querrichtung verlaufender Riss in der Gewölbedecke des Kellers

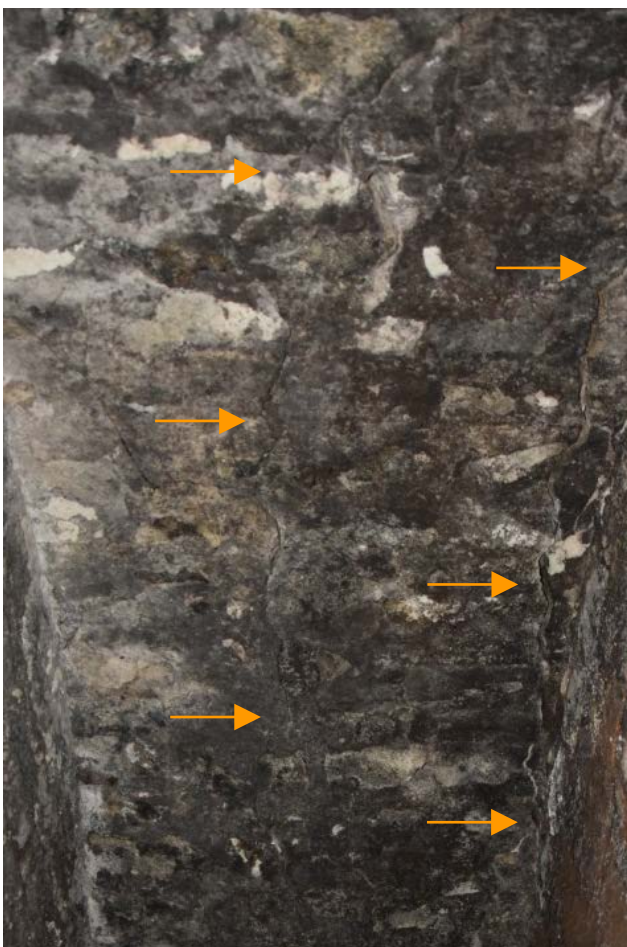
4: Zwei ca. 1 cm breite und ca. 10 cm tiefe Risse im Gewölbebogen.

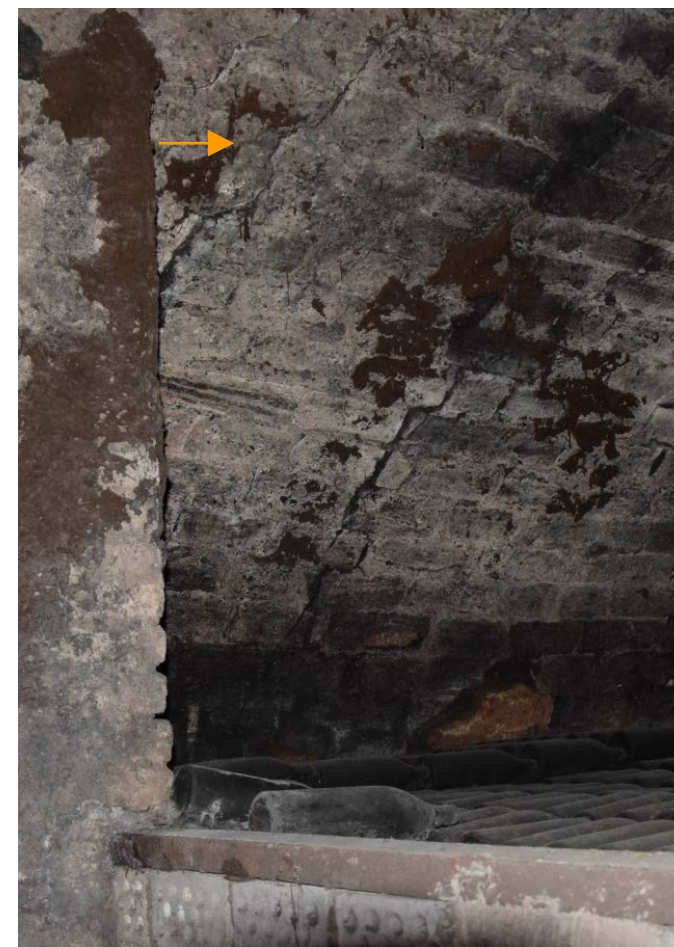
5: Herzog von Urach - Ca. 8mm breiter, Vertikaler Riss im Tonnengewölbe.

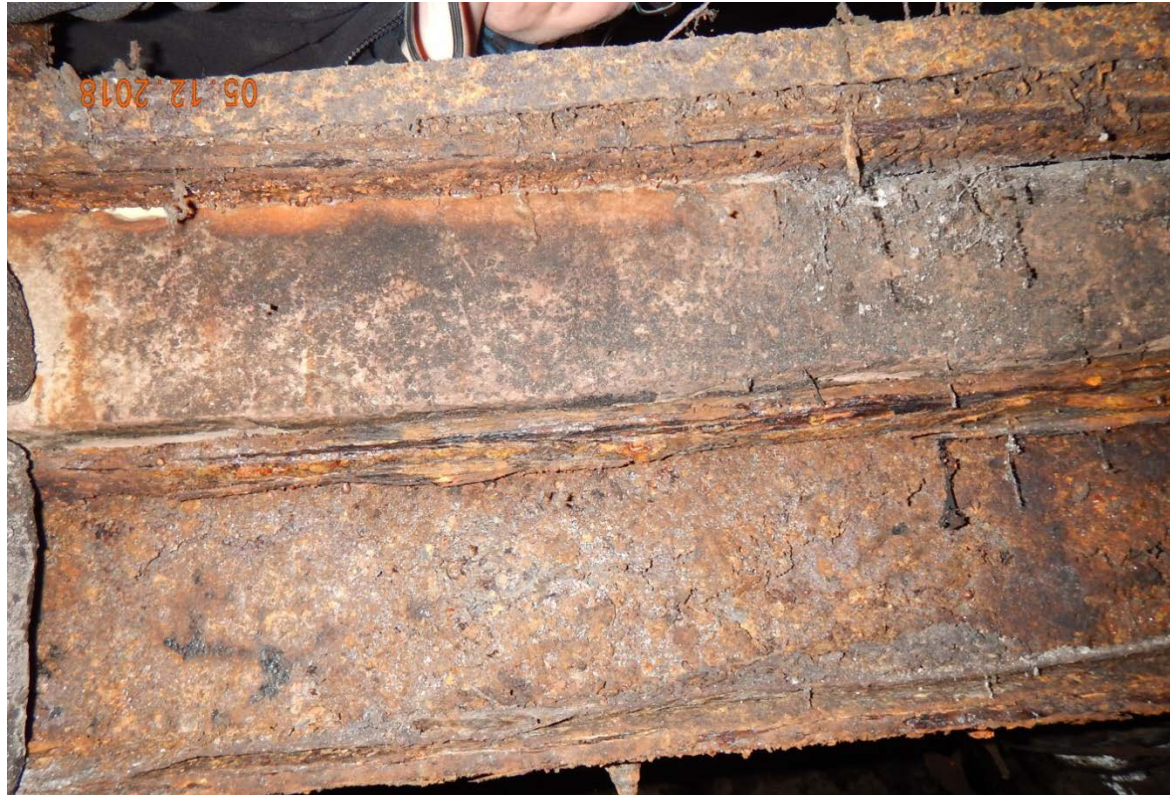
1: Korrodierte Eisenträger.

In den Kellern kam es in der Vergangenheit zu zahlreichen Umbauten. Dabei wurden auch Eisenbauteile eingesetzt, die aufgrund des feuchten Klimas stark korrodiert sind. Der Verbleib der Eisenbauteile muss im Einzelfall geprüft und beurteilt werden.

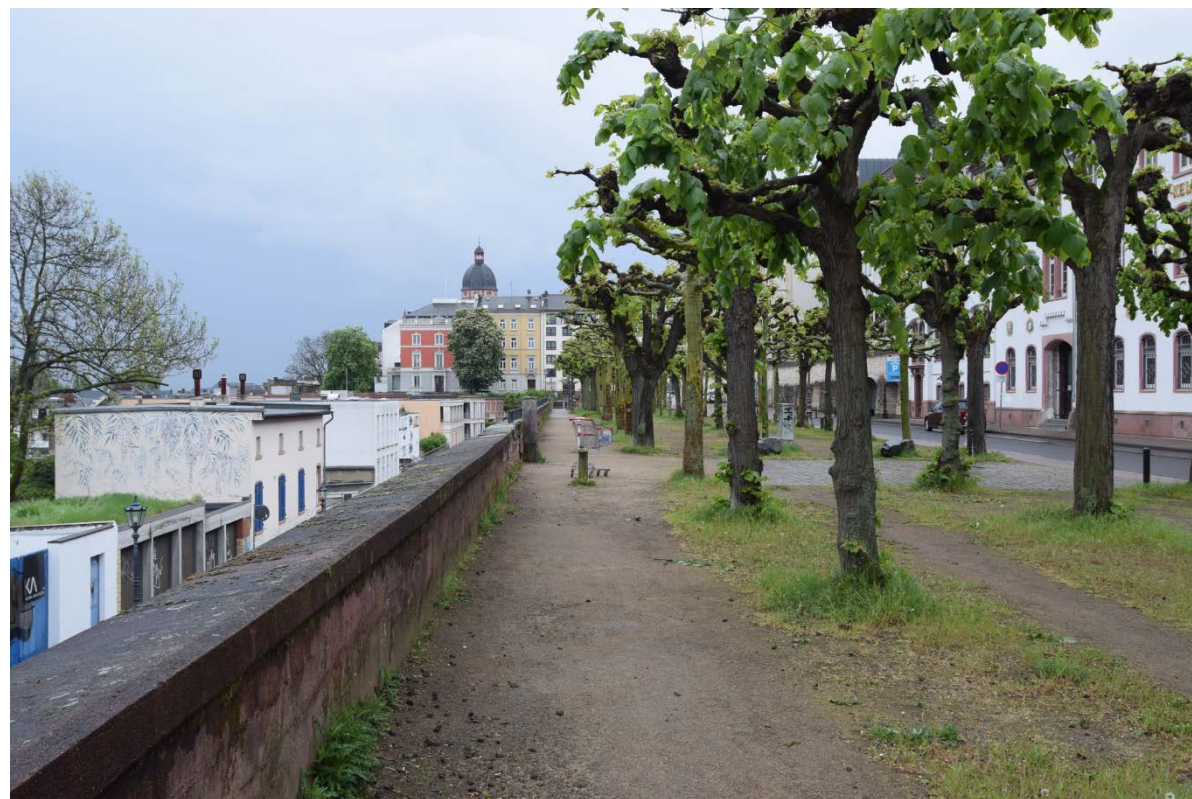
Wassergebundene Decke

Der Wassereintrag über die unbefestigten Verkehrsflächen ist die Hauptsache für die umfangreichen Schäden an der Sandsteinschale. Der Wassereintrag durch einen defekten Kanal o.Ä. ist unwahrscheinlich, da die Schäden am Mauerwerk großflächig auftreten und nicht lokal begrenzt sind. Laut Baugrunduntersuchung gibt es im Bereich der Kupferbergterrasse kein nennenswertes Schichtenwasser, womit die dritte Option der Wasserquelle ebenfalls entfällt.

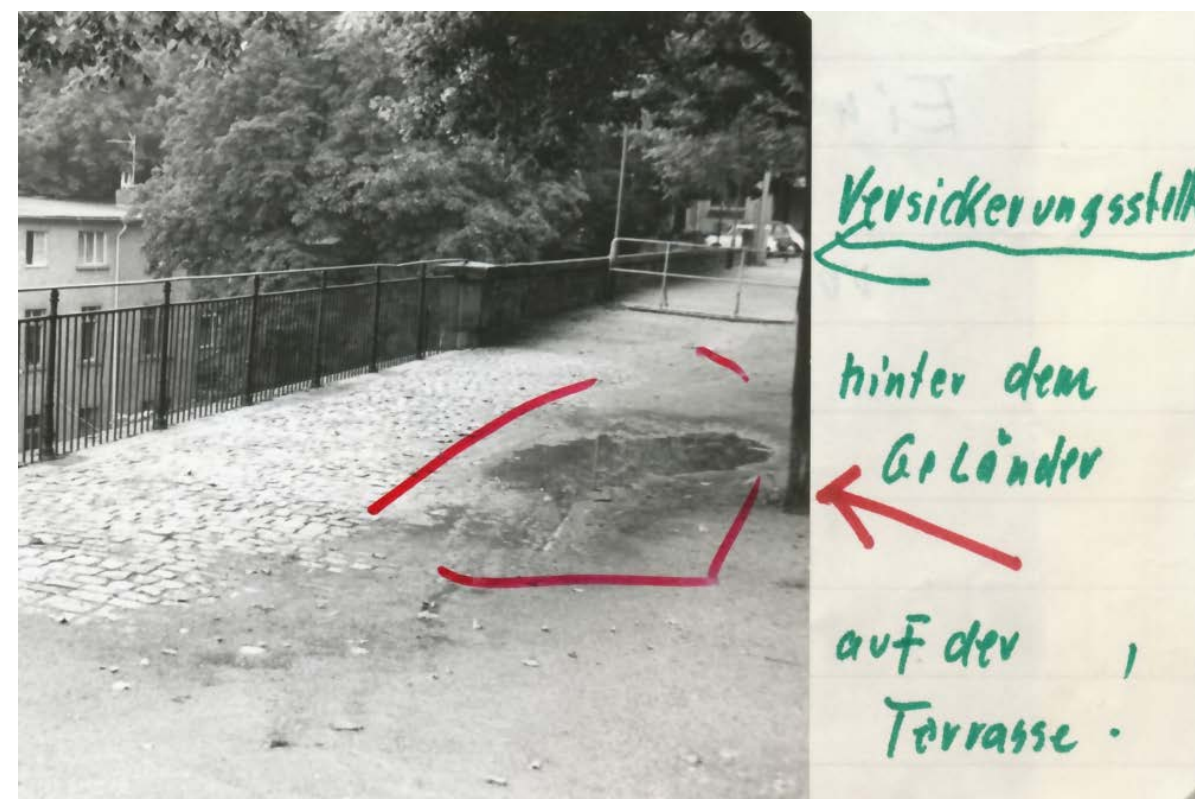
Auszug Baudokumentation 1975

Bereits vor 45 Jahren wurde auf eine Versickerungsstelle hinter dem Belag hingewiesen. Der Niederschlag wurde damals als eine der Ursachen für die umfangreichen Schäden oberhalb des Oktogons erkannt!

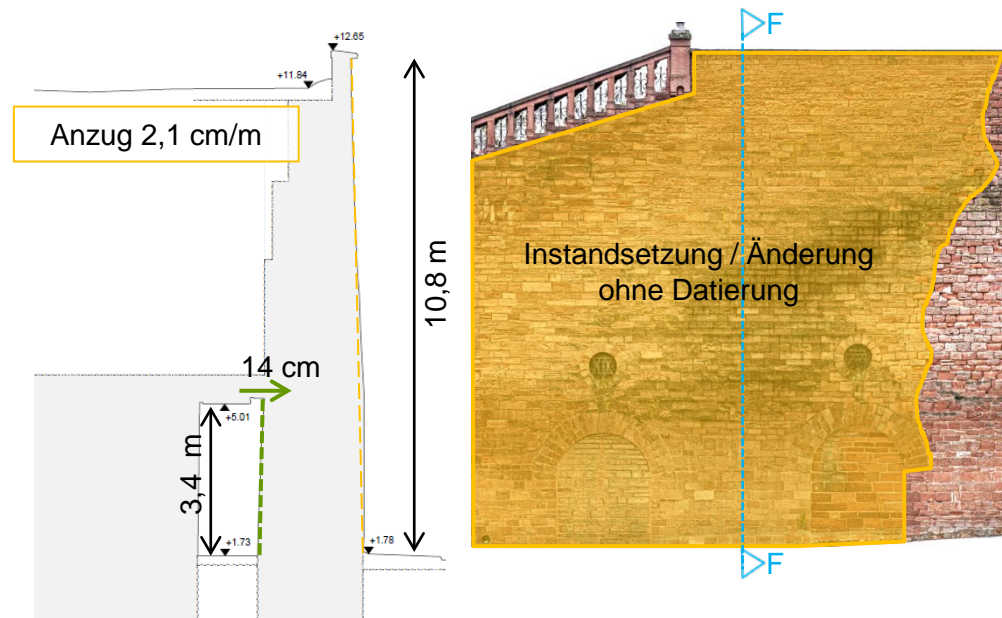
Instandsetzung, undatiert (Schnitt F-F)

Die Außenwand des Erschließungsgangs kippt über eine Höhe von 3,4 m um ca. 14 cm. Diese Neigung korreliert nicht mit der Verformung auf der Außenseite der Stützmauer. Wahrscheinlich wurde der stark geschädigte Bereich in der Vergangenheit neu aufgemauert und dabei die Verformung auf der Außenseite der Stützmauer dem Anzug der angrenzenden Bereiche angeglichen. Der Anzug der instandgesetzten Stützmauer beträgt 2,1 cm/m. Ohne die Verkipfung um 14 cm betrüge der Anzug der Stützmauer 3,4 cm/m - wie der Anzug der benachbarten Schnitte B-B und C-C.

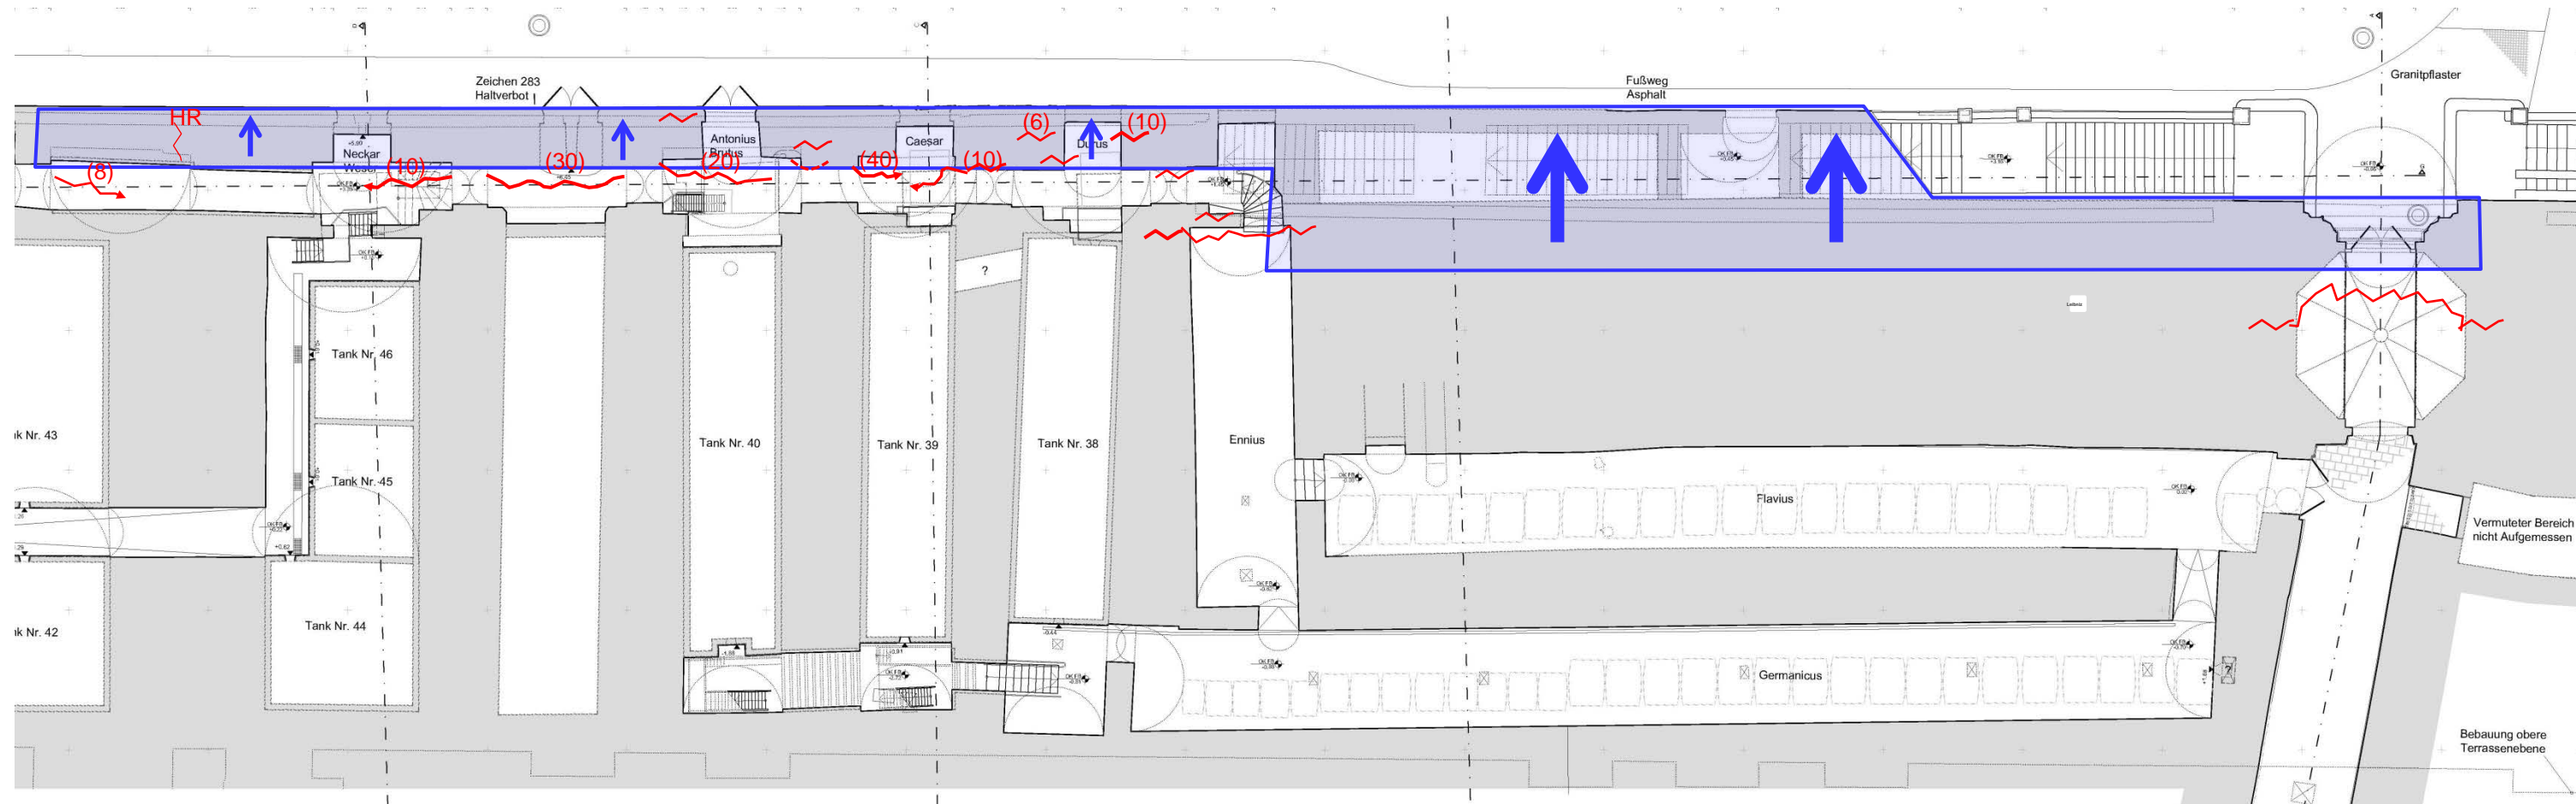
Risse
 Die Stützmauer kippt nach außen (**blau**) . Sie drückt den Treppenaufgang ebenfalls nach außen und löst sich von den dahinter liegenden Bauteilen.
 Dies erklärt die zahlreichen Risse im schmalen Längsgang entlang des Scheitels sowie in der Baufuge zwischen Gewölbe und Stützmauer.

Die tiefer liegenden Gewölbe sind weitgehend rissfrei. Die Risse entlang des Übergangs zwischen Stützmauer und der angrenzenden Bausubstanz müssen verschlossen und verfüllt werden.
