MAINZ
„KUPFERBERGTERRASSEN“ - STÜTZBAUWERK

Gutachten

über den statisch-konstruktiven Zustand und notwendige Maßnahmen

fertiggestellt am 13.04.2020

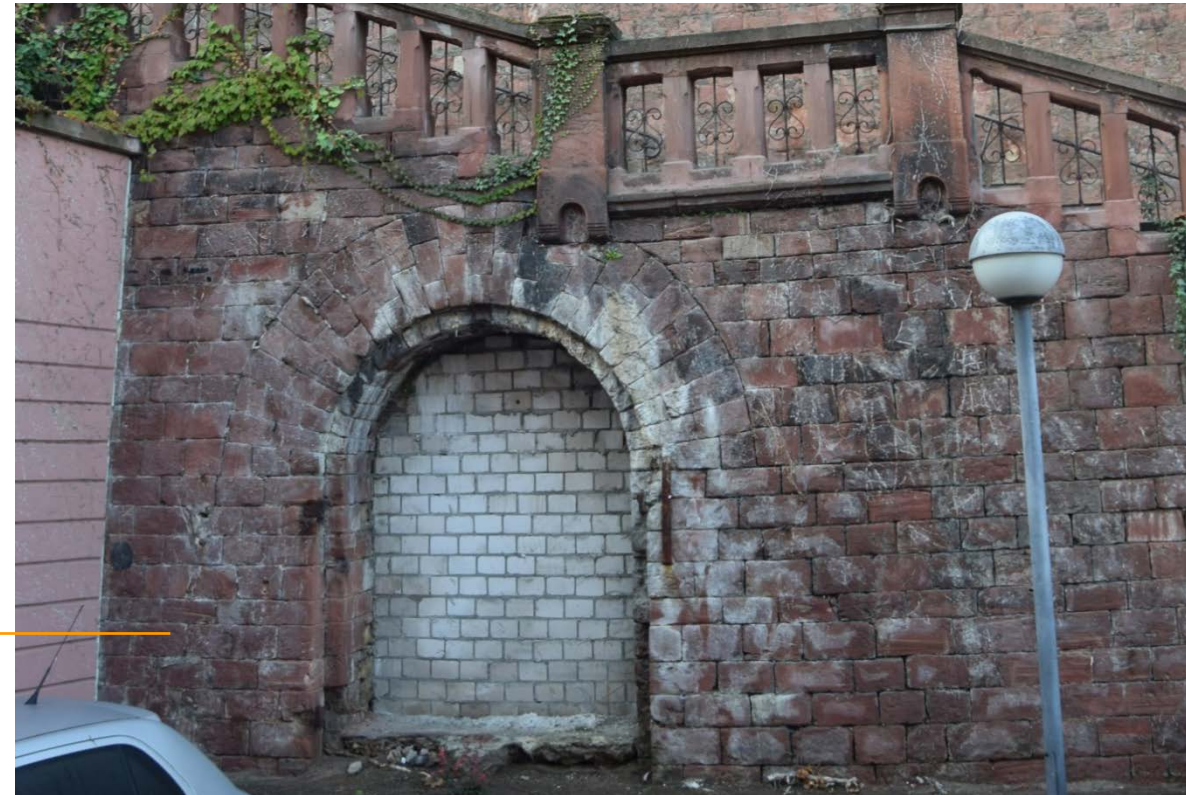
2: Zugemauerter Zugang unterhalb des Treppenaufgangs. Der dahinter liegende Kellerabschnitt ist nicht zugänglich.

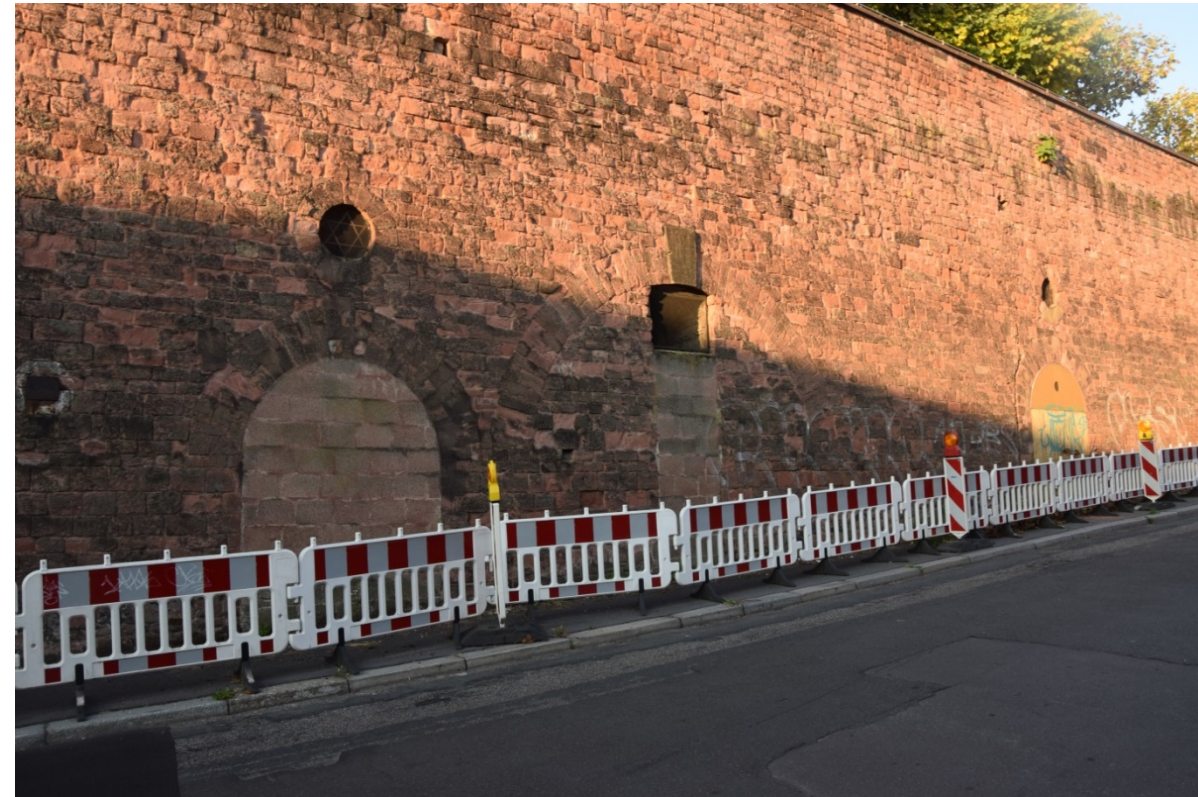
2: Zugemauerte Zugänge zu den Gewölbekellern.

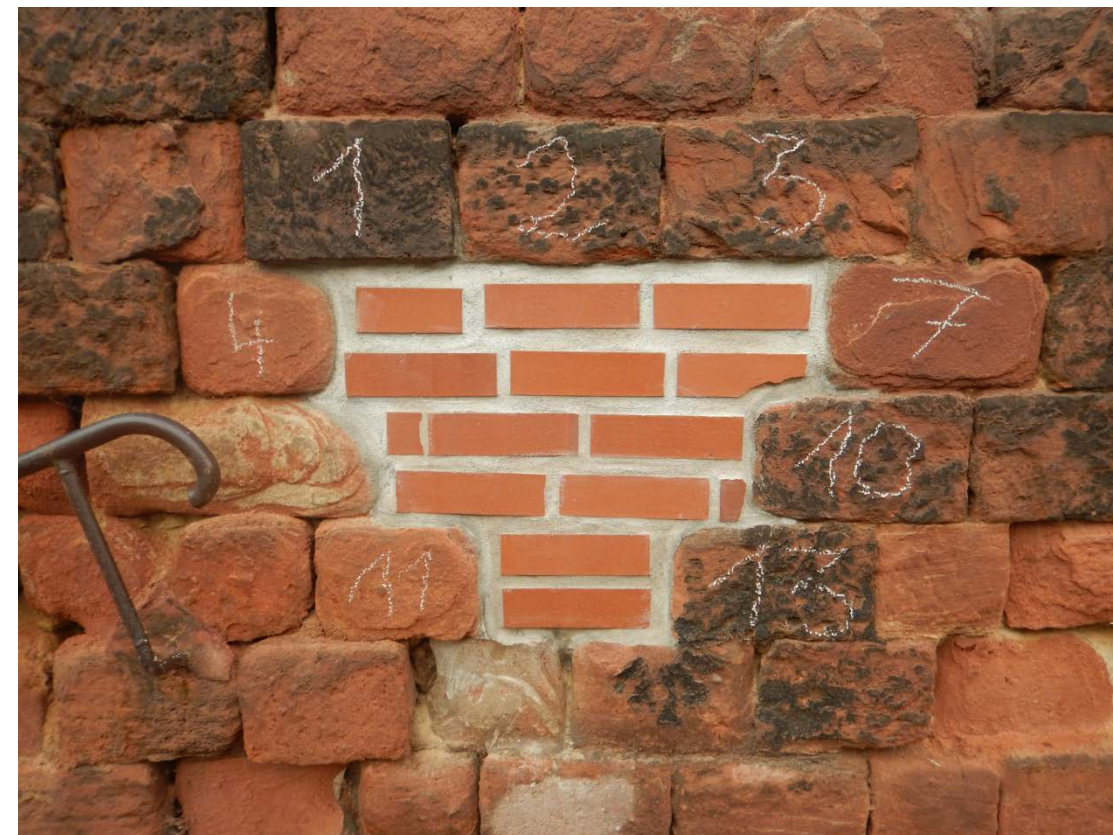
4: Treppenpodest: Nach Aufnahme der Sondierungsöffnungen und der Steine sowie der Probenentnahme durch das Institut für Steinkonservierung Mainz wurden die Sondierungsöffnungen vorübergehend kraftschlüssig zugemauert.

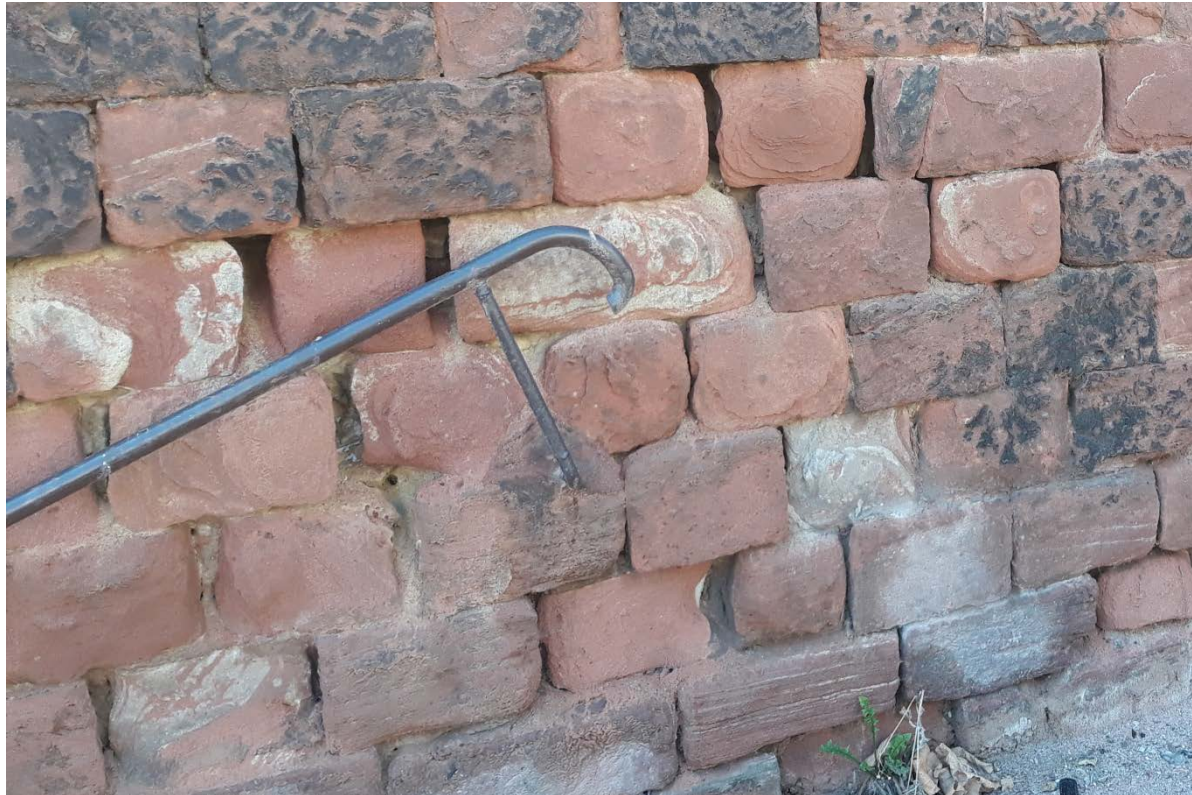
1: Stark ausgewaschene Fugen und lose Mauersteine ohne Verbund zum Kernmauerwerk.

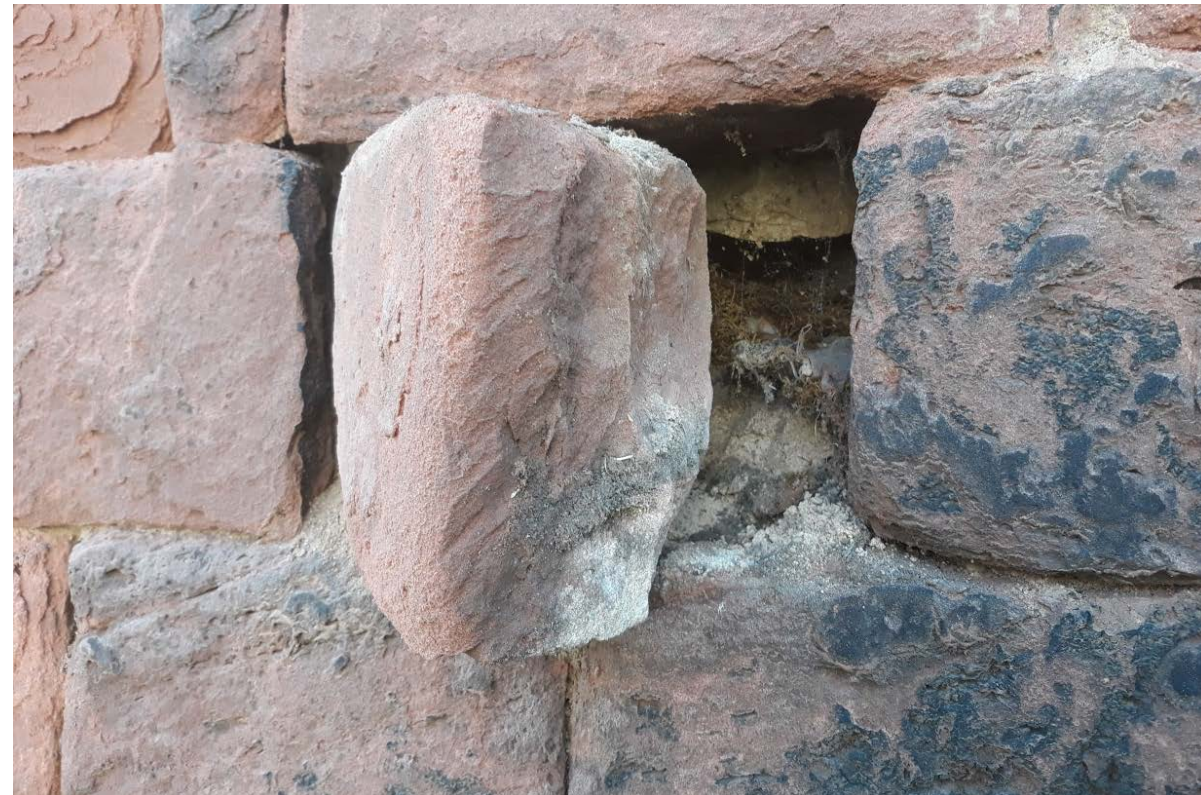
2: Einzelne lose Sandsteinquader. Der entfestigte Fugenmörtel ist stark ausgewaschen.

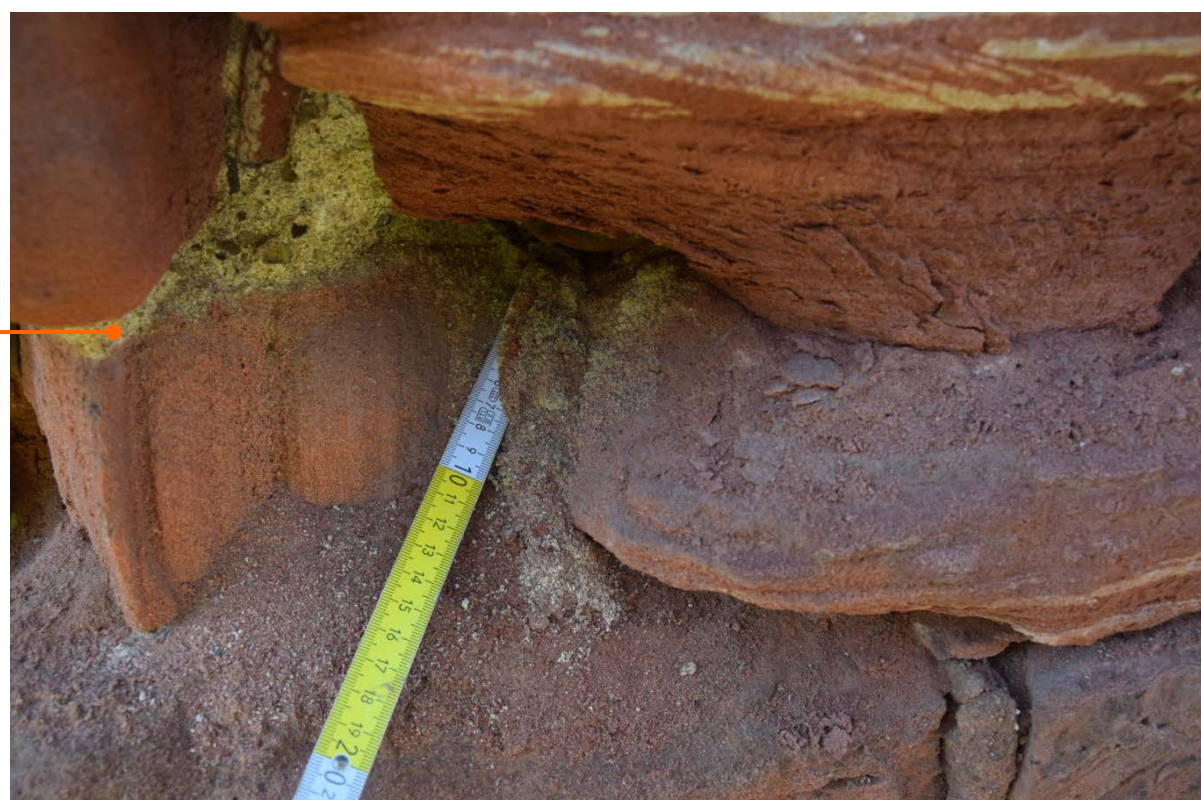
6: Starke Absandungen und bis zu 17 cm tief ausgewitterte Fugen.

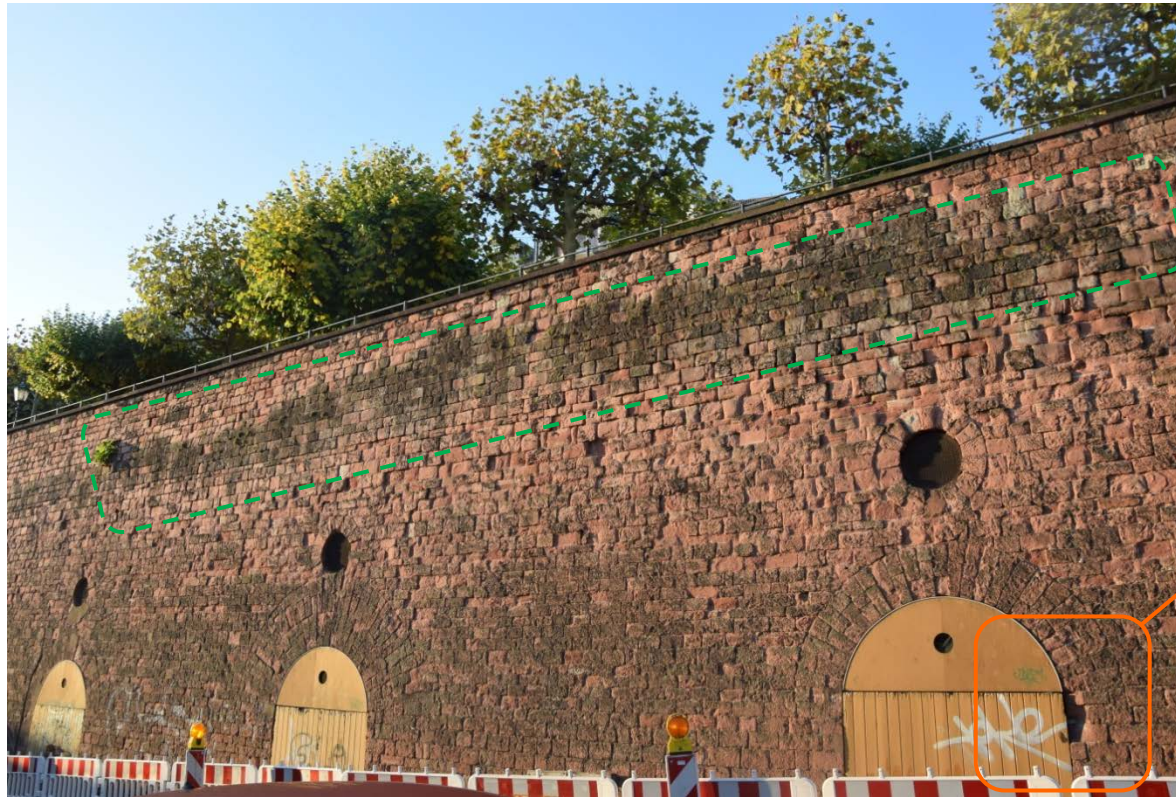
1: Moosbewuchs; verwitterte Oberflächen und Ausbrüche in den Torlaibungen.

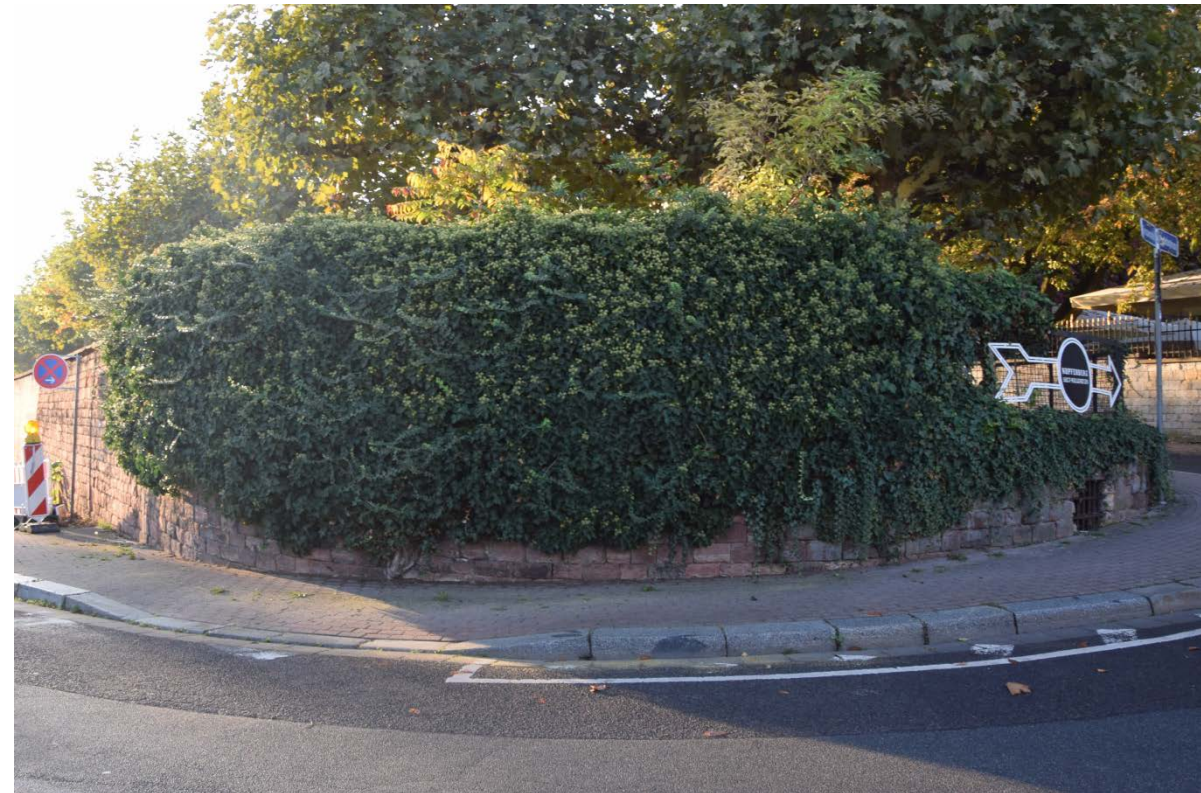
2: Großflächiger Efeubewuchs am westlichen Mauerzugende.

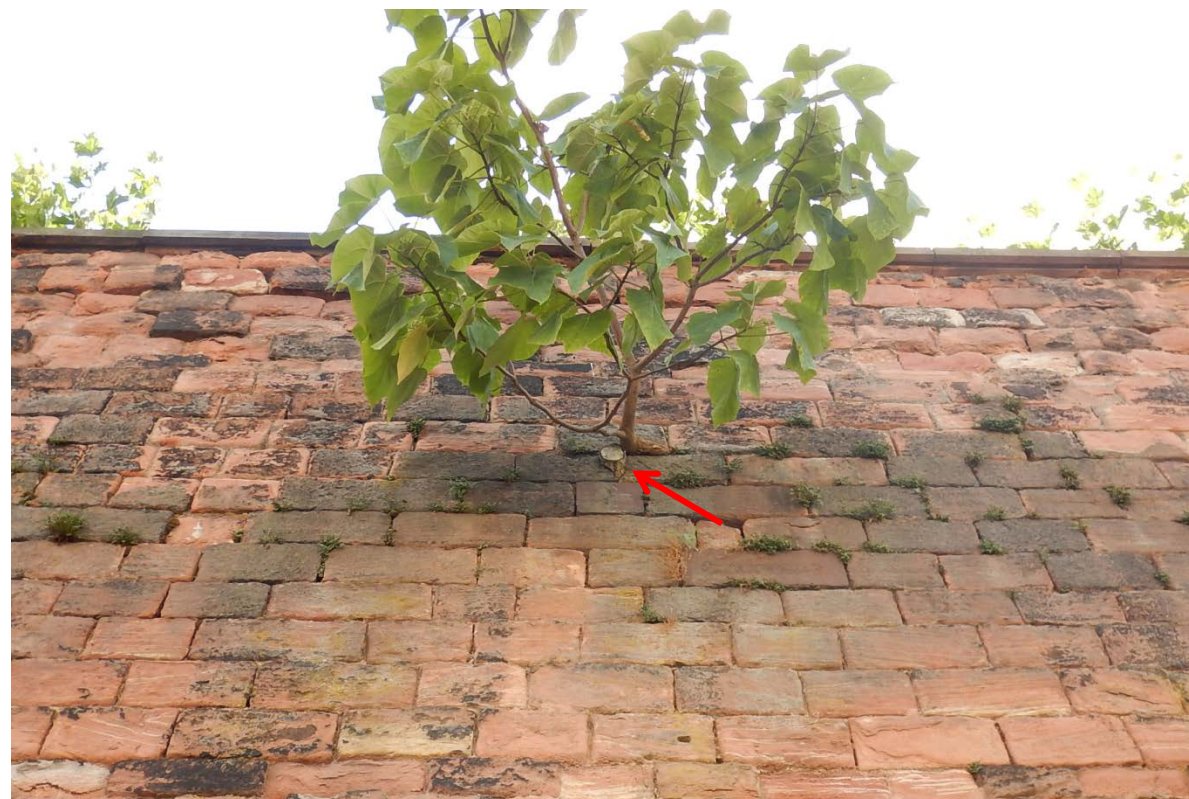
3: Bewuchs im Mauerwerk. Die Wurzel wurde nicht ausgebaut, sondern nur gekappt (roter Pfeil). Die Pflanze hat daraufhin wieder ausgetrieben.

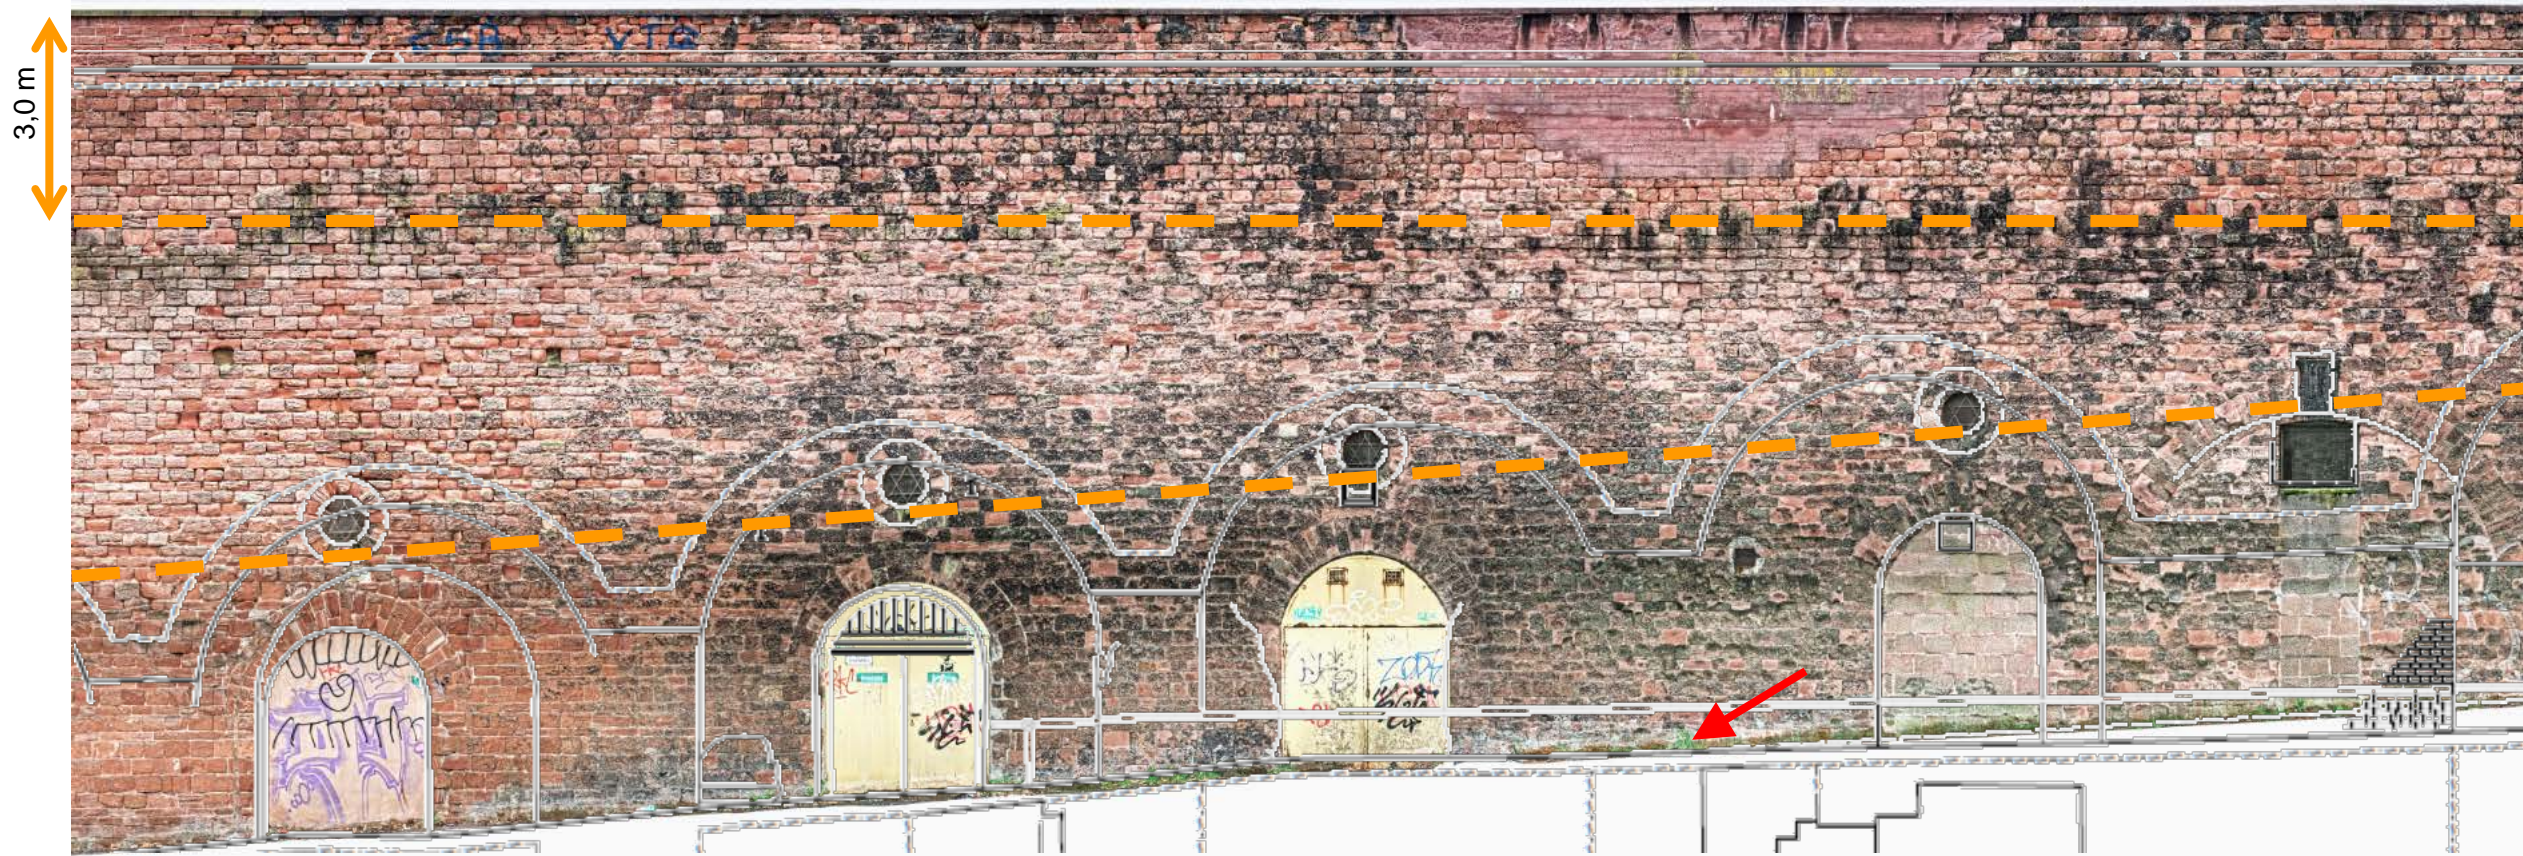
2: Überlagerung der Ansicht mit dem Längsschnitt. Zwischen den zwei gestrichelten Linien zeichnet sich ein „Salzstreifen“ ab. Die obere Begrenzung liegt etwa 3,0 Meter unterhalb der OK Brüstung, d.h. ca. 2,0 Meter unter OK Terrasse. Die untere Begrenzung liegt ca. auf Höhe der hinter der Stützwand liegenden Gewölbe.

Die Salzbelastung im Spritzwasserbereich des Mauerfußes ist ebenfalls hoch (Pfeil).

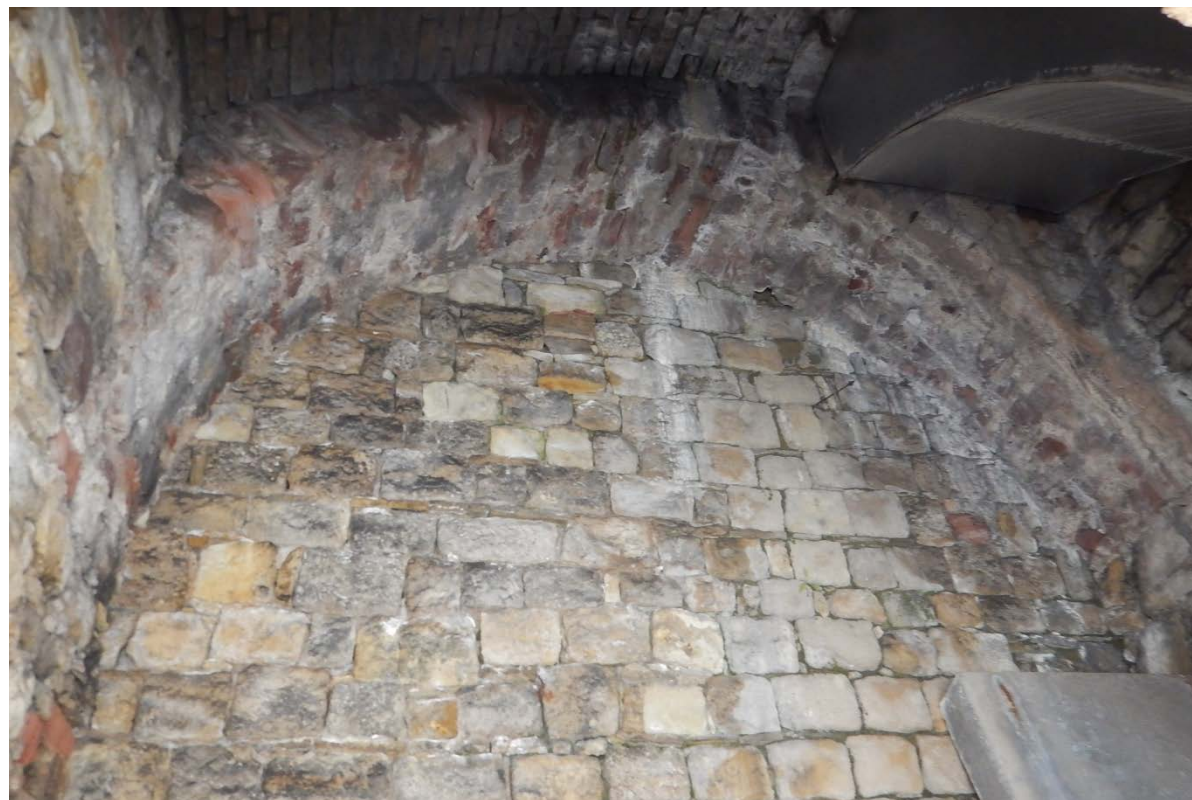
3: Blick in den Raum unter dem zweiten rechten Treppenpodest. Das niederschlaggeschützte Mauerwerk ist mit einer Salzkruste überzogen.

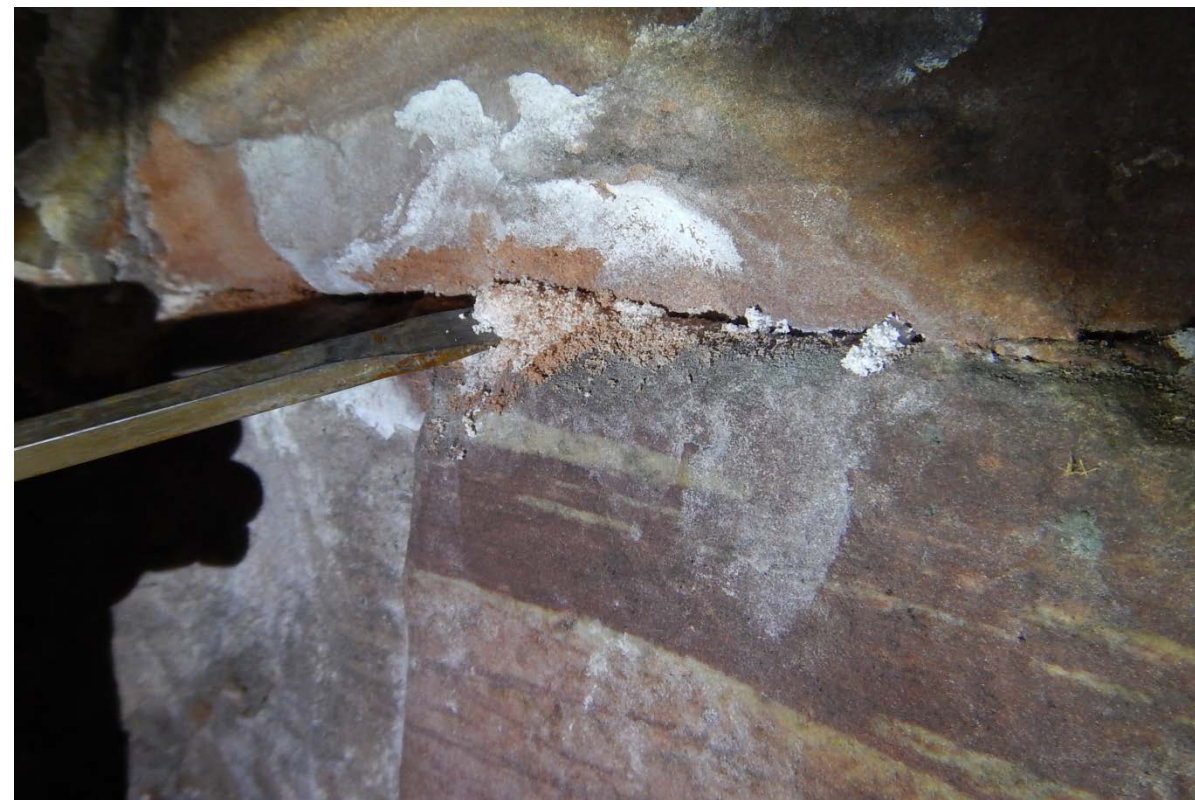
4: Detail aus dem Sockelbereich der Oktogonhalle. Das Salz blüht am Stein und in der Fuge aus.

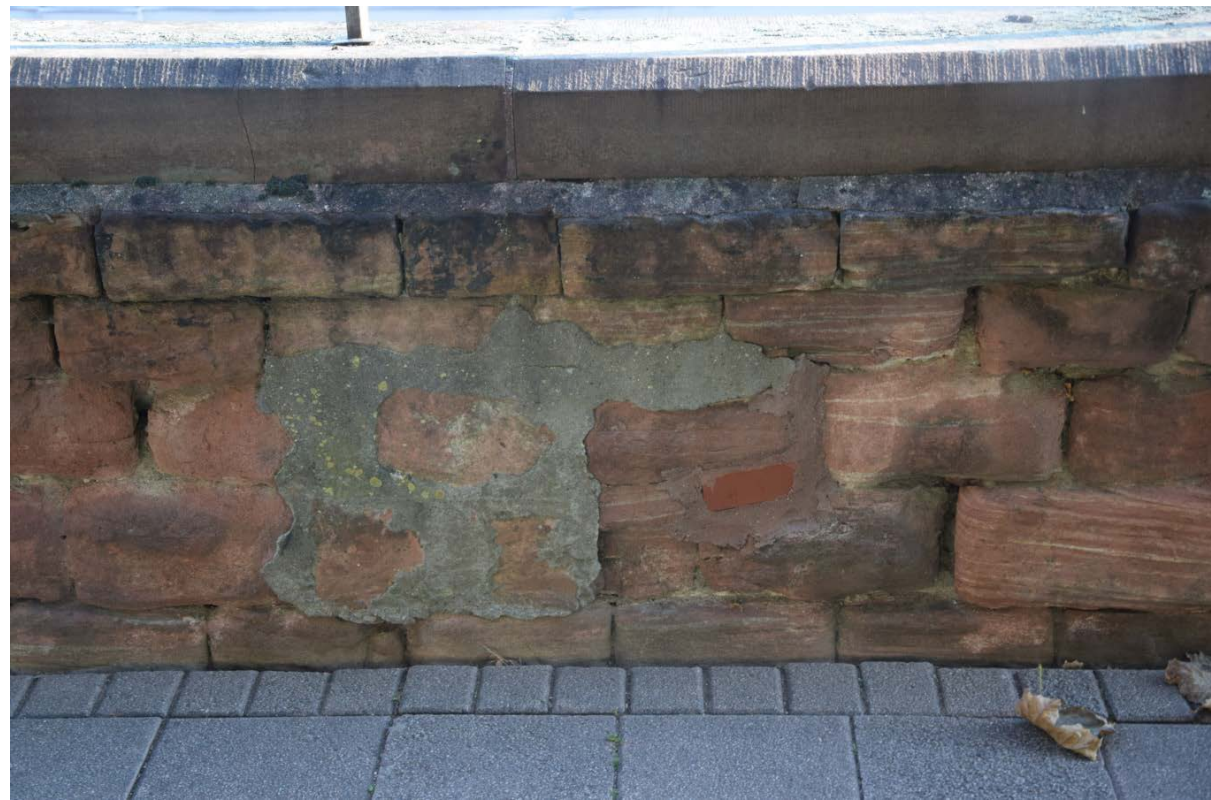
4: Mauerkrone Ostseite - stark ausgewitterte, teils mit Zementputz ausgebesserte Fugen.

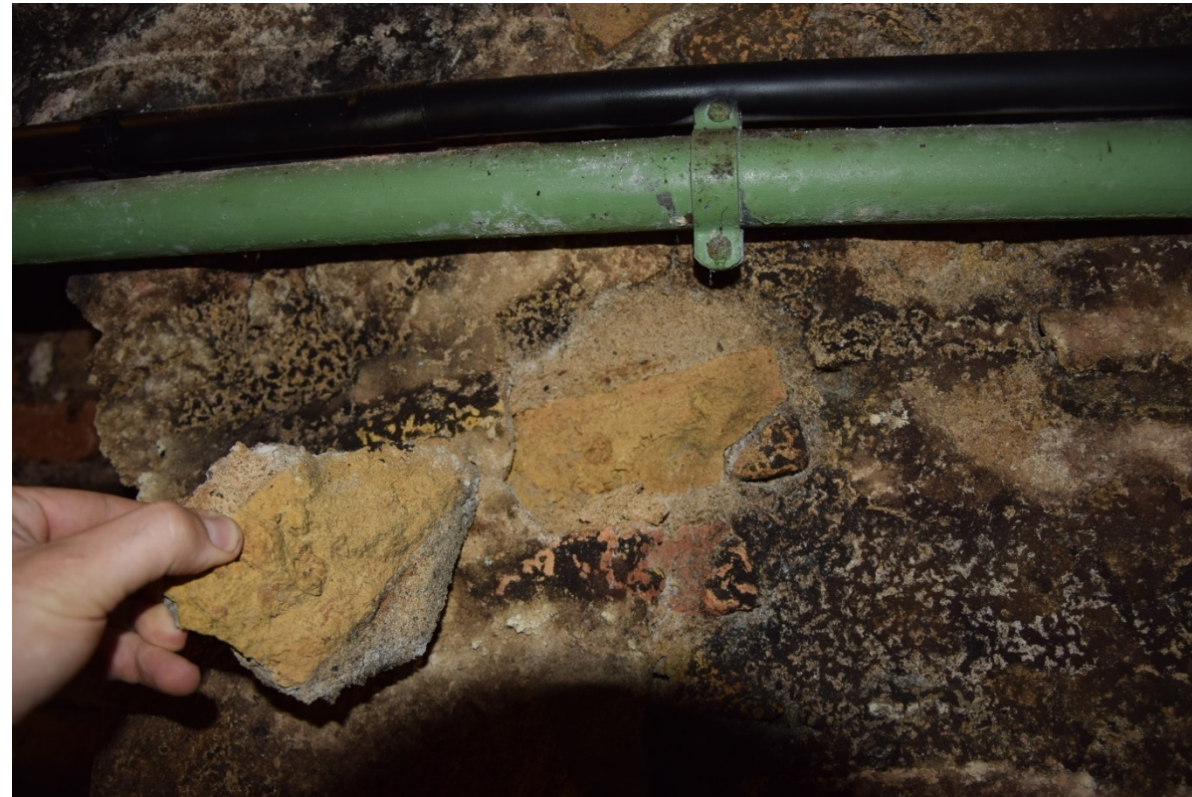
2: Flavius Keller - Brüchiger, leicht zu lösender Mörtel und Putz.

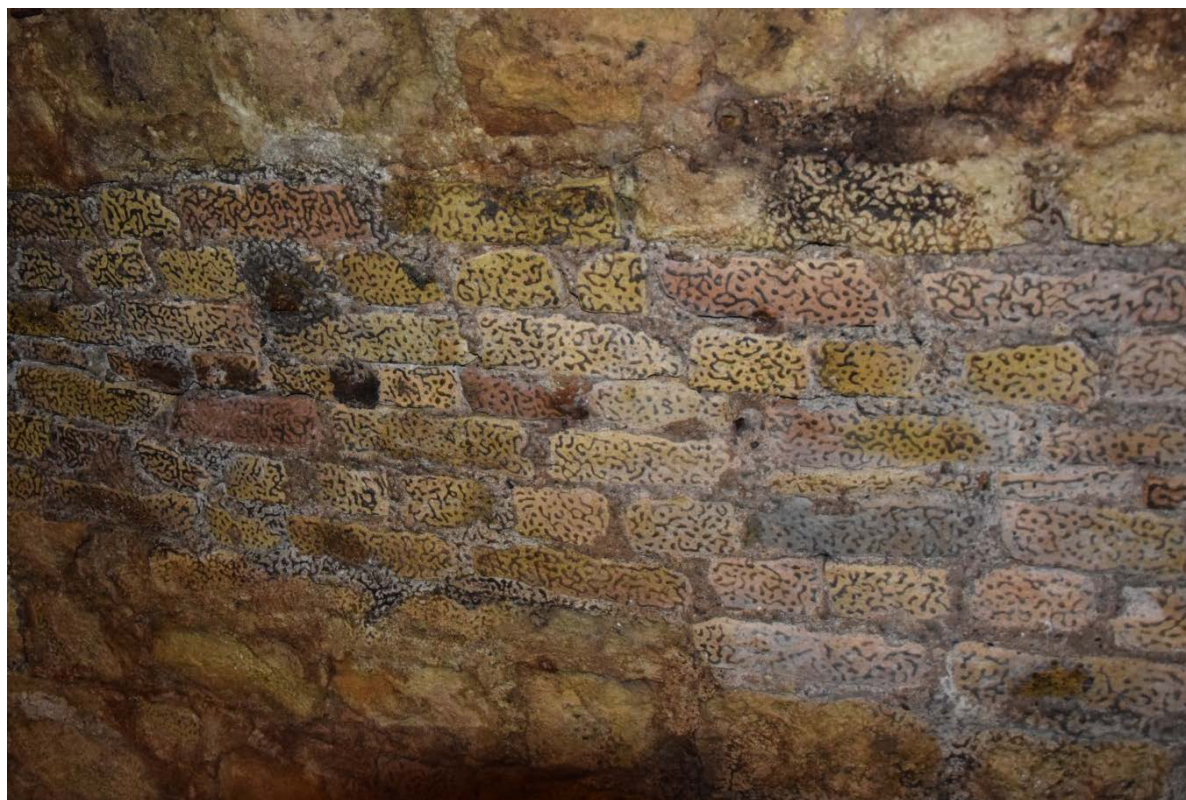
3: Germanicus Keller - Schimmelflechten im gezielten Bereich der Gewölbedecke

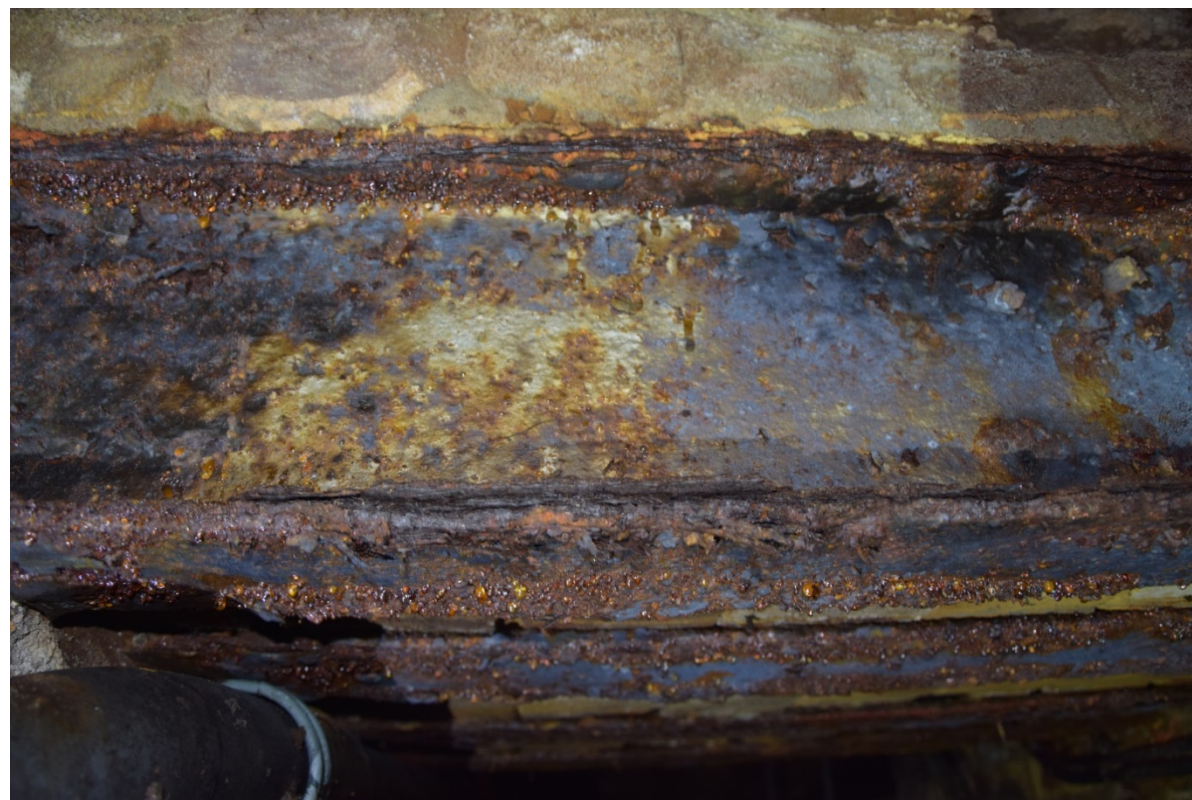
4: Germanicus Keller – Treppenabgang, stark korrodierte Eisenträger

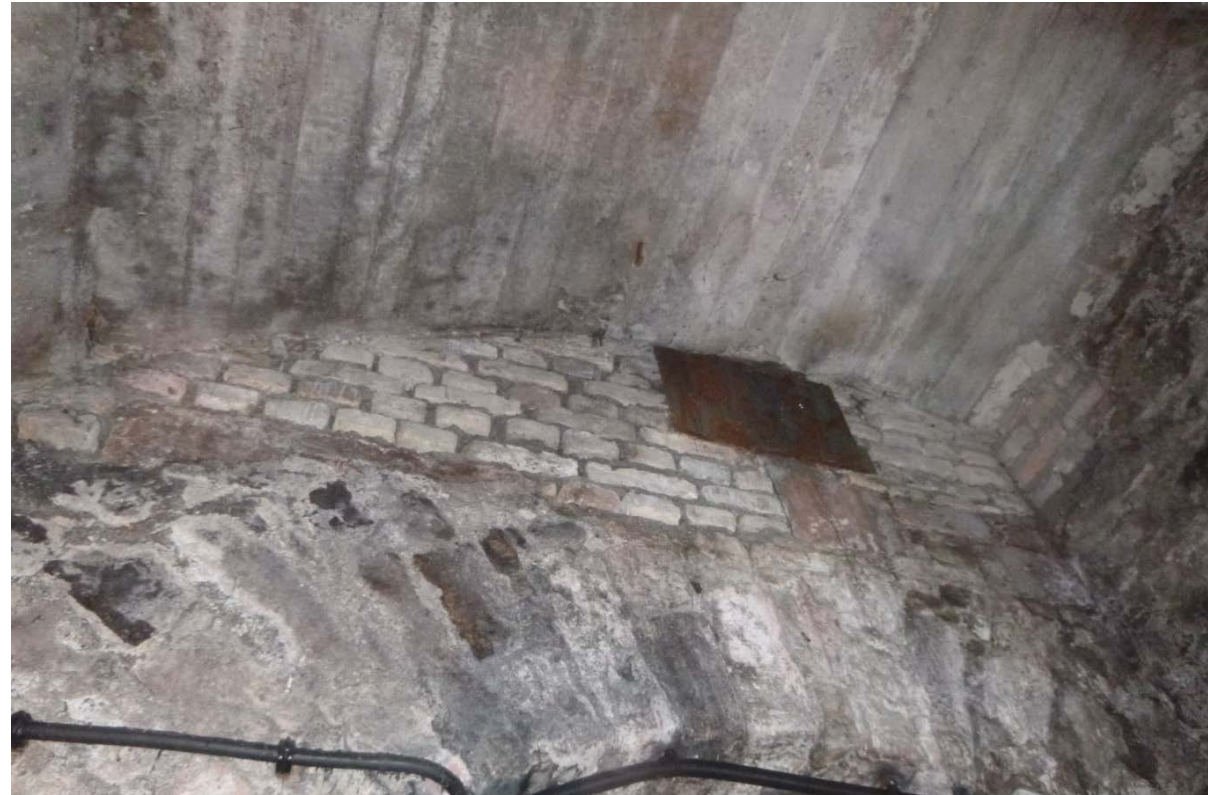
2: Treppenaufgang – Gewölbedecke aus Beton, sowie ein neu aufgemauerter Bereich im Gewölbeschild.

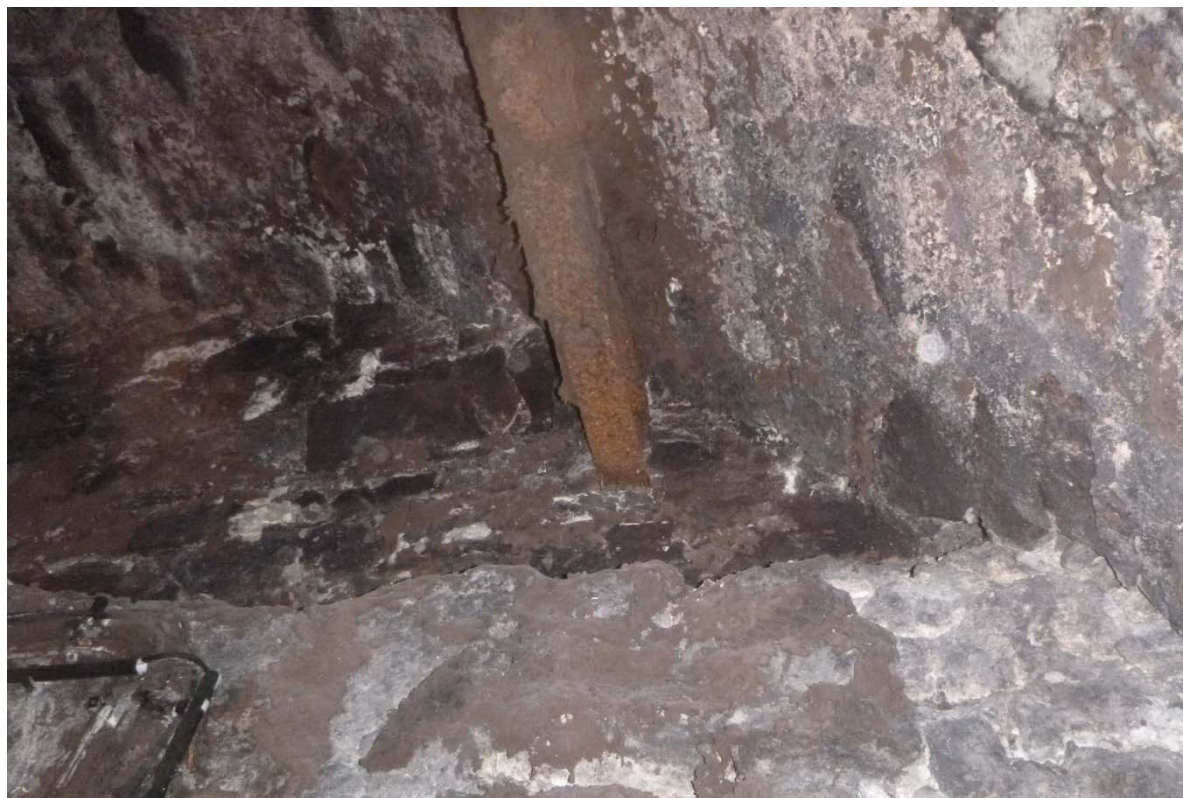
3: Keller Antonius / Brutus - Korrodierter Stahlträger

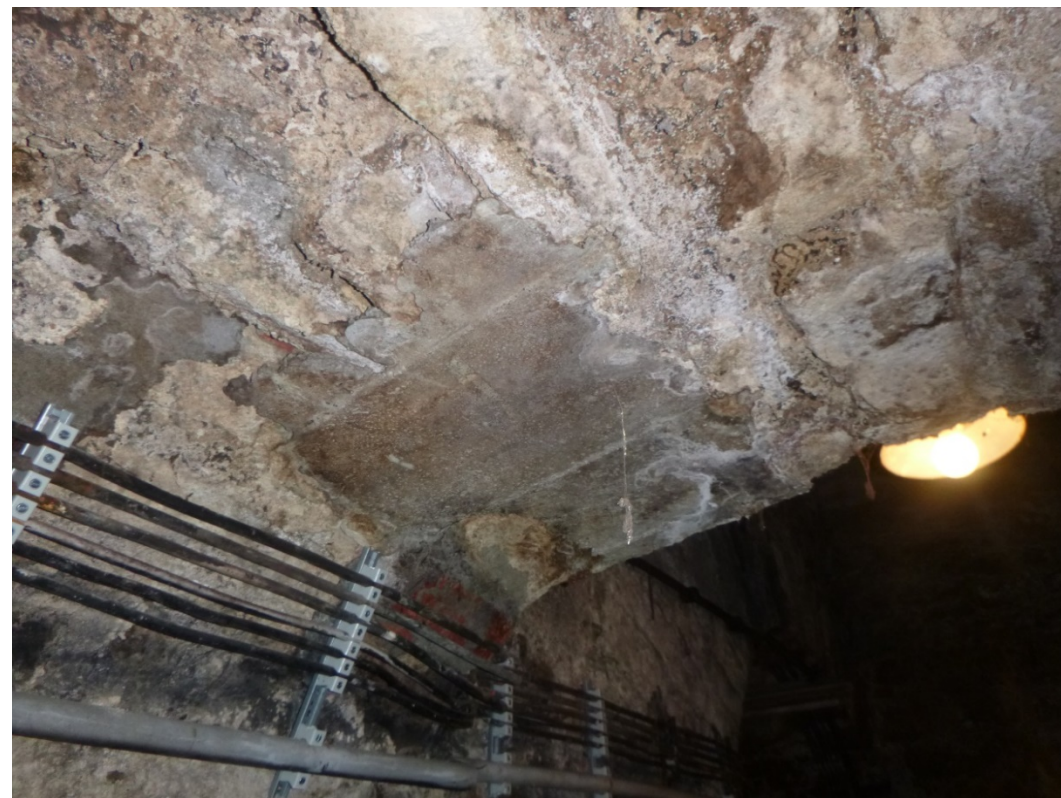
4: Treppenaufgang - Betonflickung am Treppendurchgang

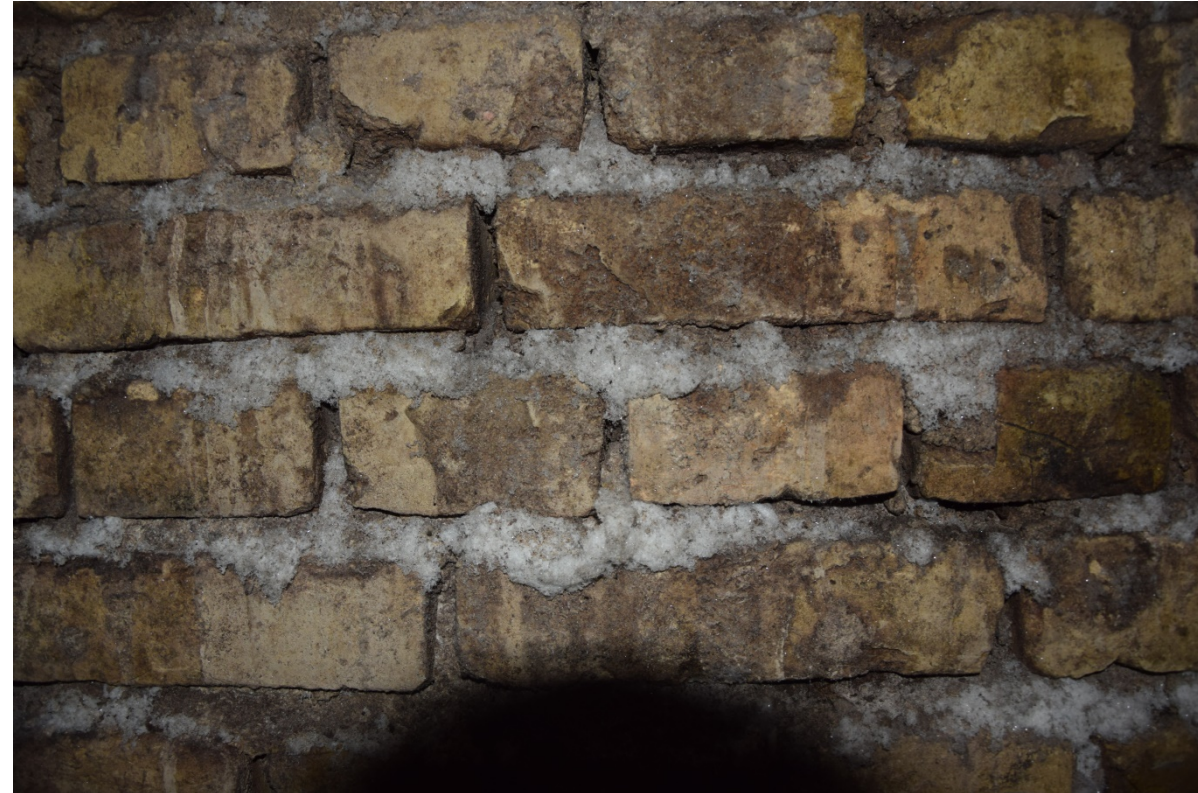
3: Starke Salzausblühungen (bis 2,5 m Höhe) in den Fugen des mit Ziegeln aufgemauerten Bereiches.

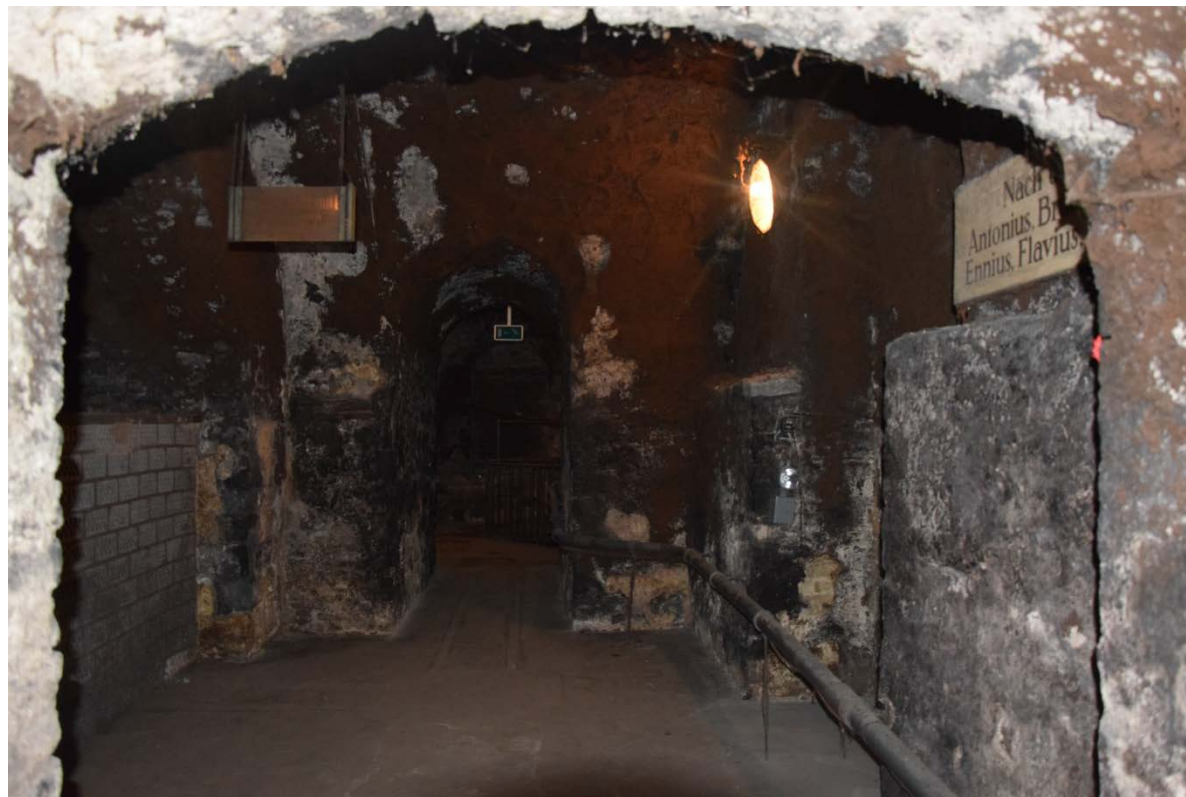
4: Aufgrund der großflächig, vom schwarzen Kellerschimmel („cladosporium cellare“) überwucherten Flächen, sind viele Bereiche des Mauerwerks nicht einsehbar.

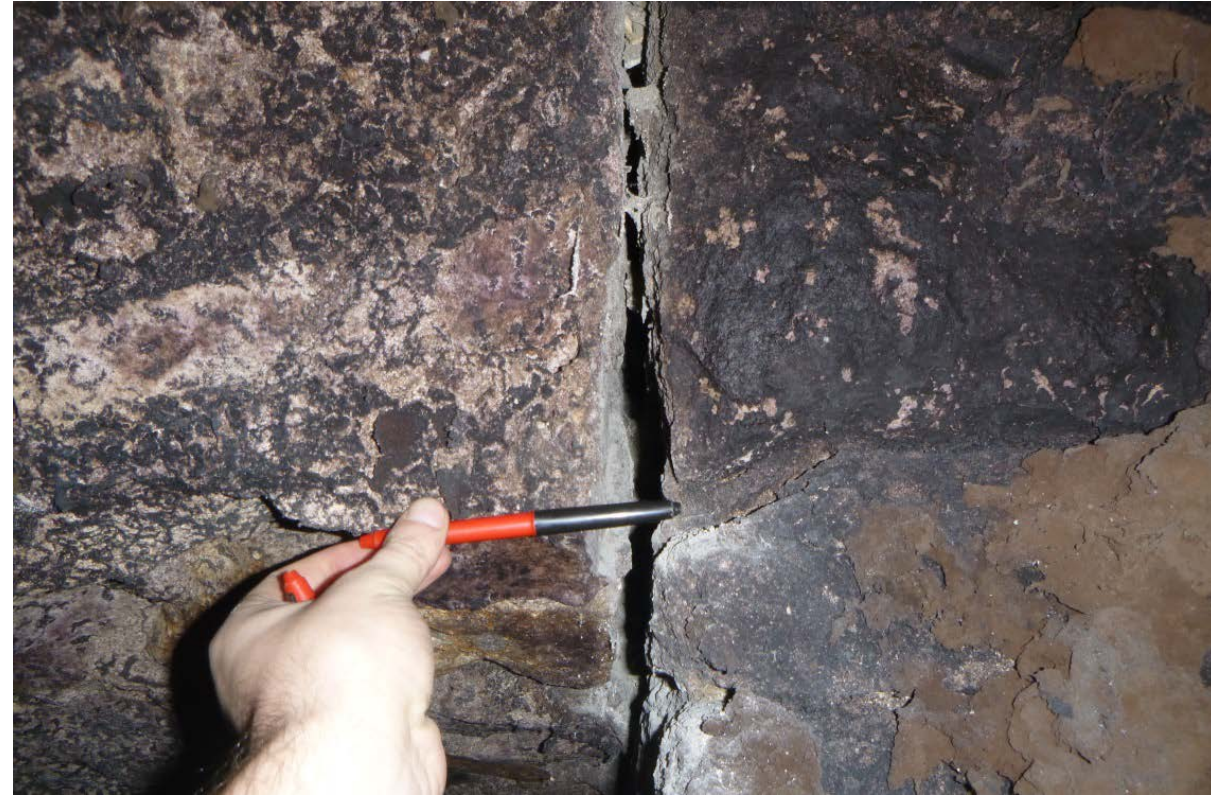
2: Franz Kupferberg - Ca. 3 cm breit aufklaffende Baufuge zwischen Gewölbe und Stützmauer.

Die tiefer liegenden Gewölbe sind weitgehend rissfrei. Die Risse entlang des Übergangs zwischen Stützmauer und der angrenzenden Bausubstanz müssen verschlossen und verfüllt werden.
