MAINZ
„KUPFERBERGTERRASSEN“ - STÜTZBAUWERK

Gutachten

über den statisch-konstruktiven Zustand und notwendige Maßnahmen

fertiggestellt am 13.04.2020

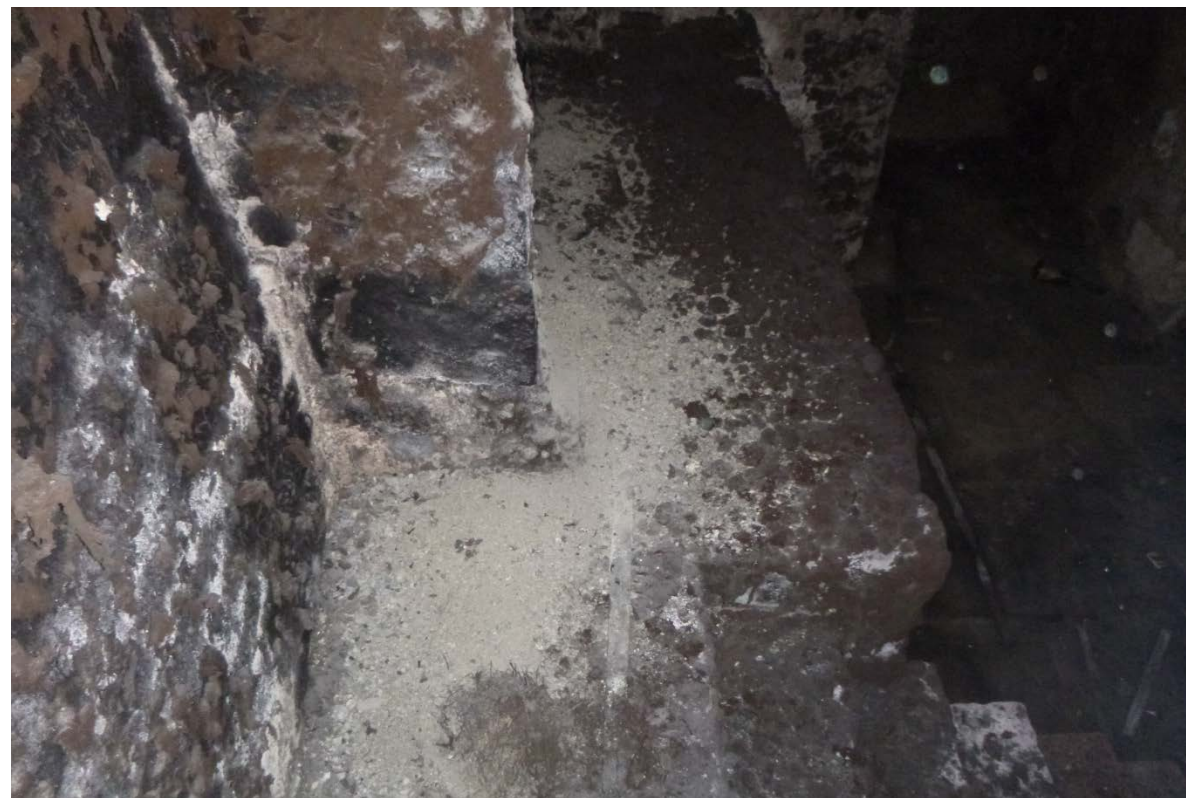
3: Franz Kupferberg – starke Absandungen im Bereich der Außenwand

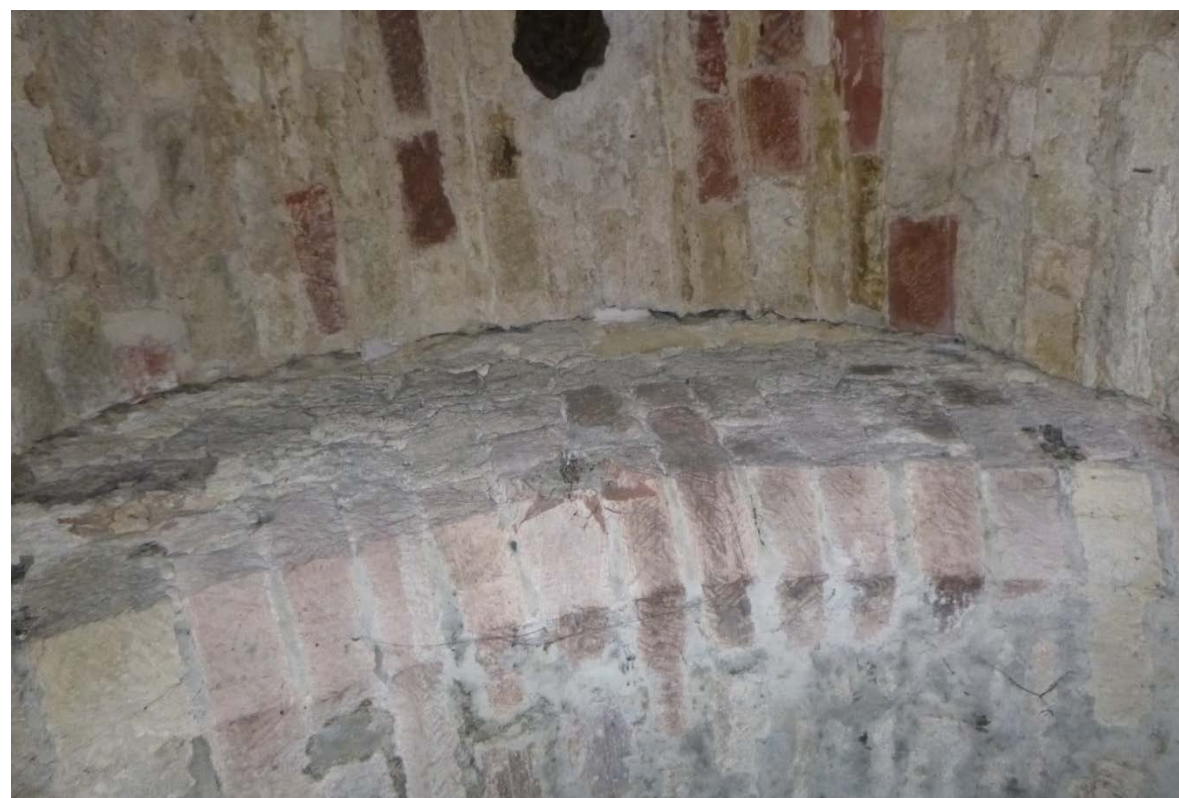
4: Leibniz - Baufuge zwischen der Stützmauer/Außenmauer und den Gewölbe.

Die tiefer liegenden Gewölbe sind weitgehend rissfrei. Die Risse entlang des Übergangs zwischen Stützmauer und der angrenzenden Bausubstanz müssen verschlossen und verfüllt werden.

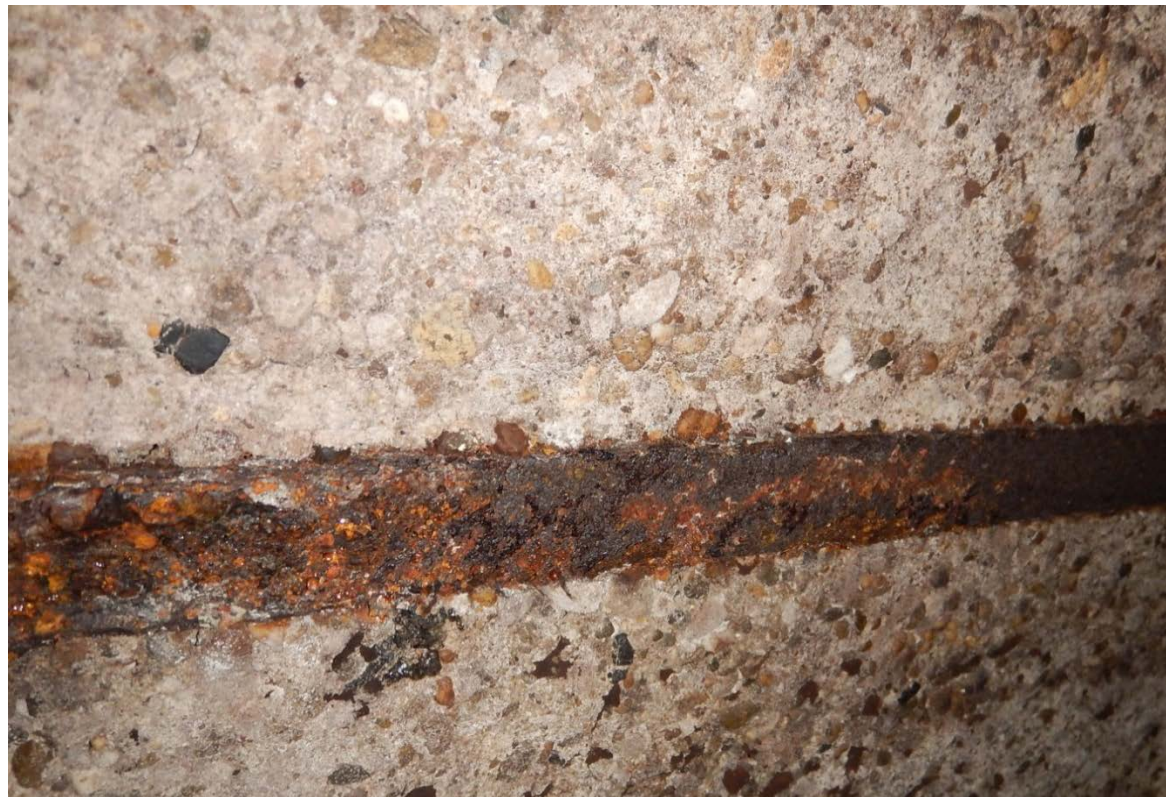
3: Stark korrodierter Eisenträger an der Unterseite des Betonbodens.

In den Kellern kam es in der Vergangenheit zu zahlreichen Umbauten. Dabei wurden auch Eisenbauteile eingesetzt, die aufgrund des feuchten Klimas stark korrodiert sind. Der Verbleib der Eisenbauteile muss im Einzelfall geprüft und beurteilt werden.

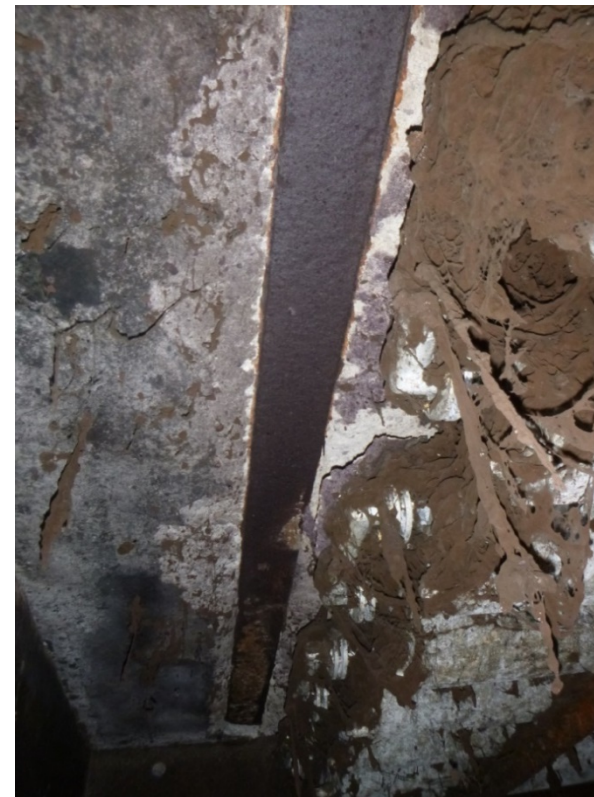
4: Korrodierter Eisenträger in Betondecke des unteren Raumes.

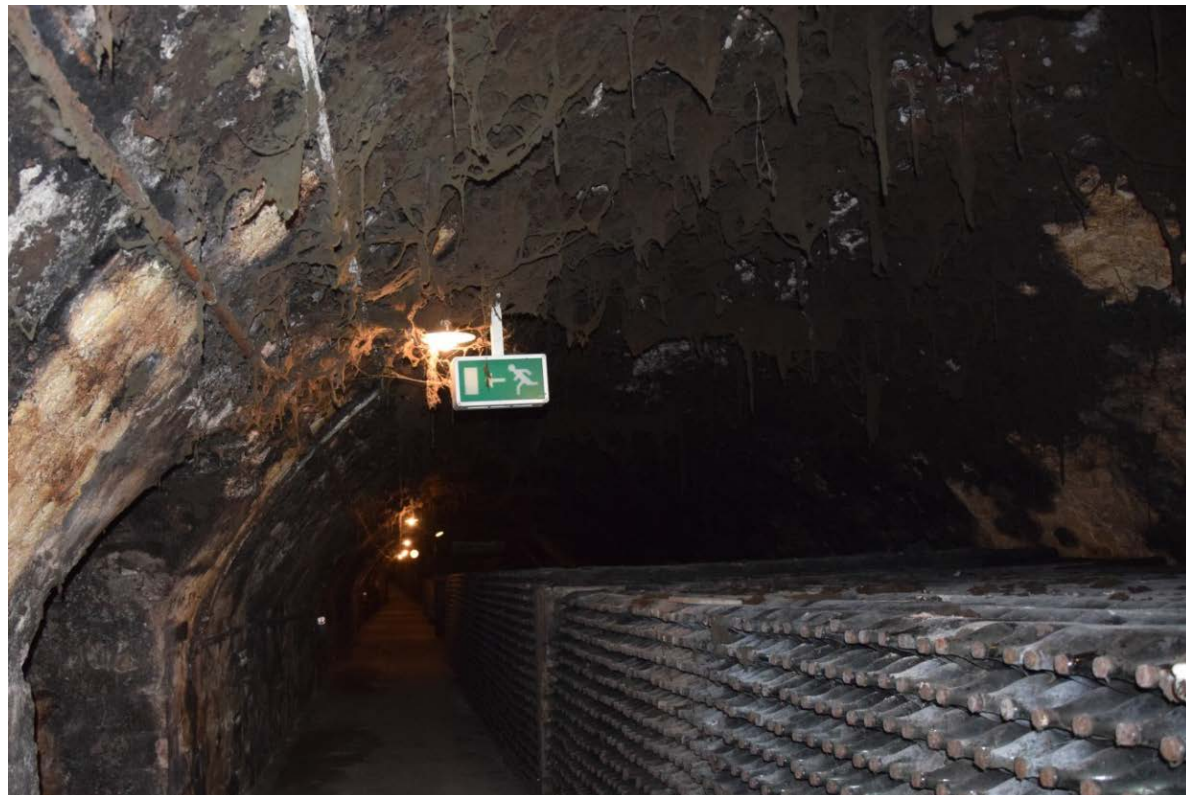
1. Von Schimmel überwuchertes Gewölbe

Die meisten Keller werden nicht mehr genutzt und entsprechend findet nur noch ein minimaler Luftaustausch statt. Eine aktive Lüftung würde die Abtrocknung des feuchten Mauerwerks ermöglichen. Gemeinsam mit dem IfS, Mainz, sollte geprüft werden, inwieweit sich eine Lüftung positiv auf den Mauerwerkszustand auswirkt.
