MAINZ
„KUPFERBERGTERRASSEN“ - STÜTZBAUWERK

Gutachten

über den statisch-konstruktiven Zustand und notwendige Maßnahmen

fertiggestellt am 13.04.2020

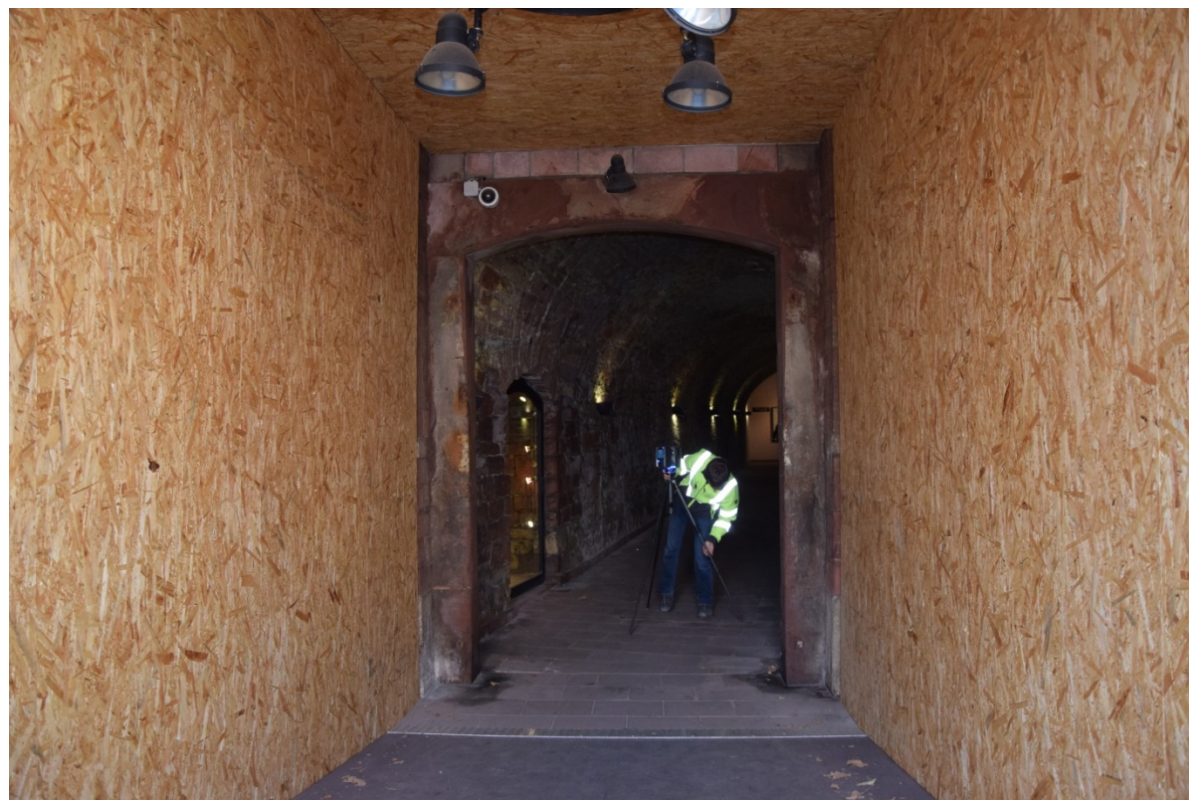
3: Oktogon mit Notsicherung (Stand 11.10.2018).

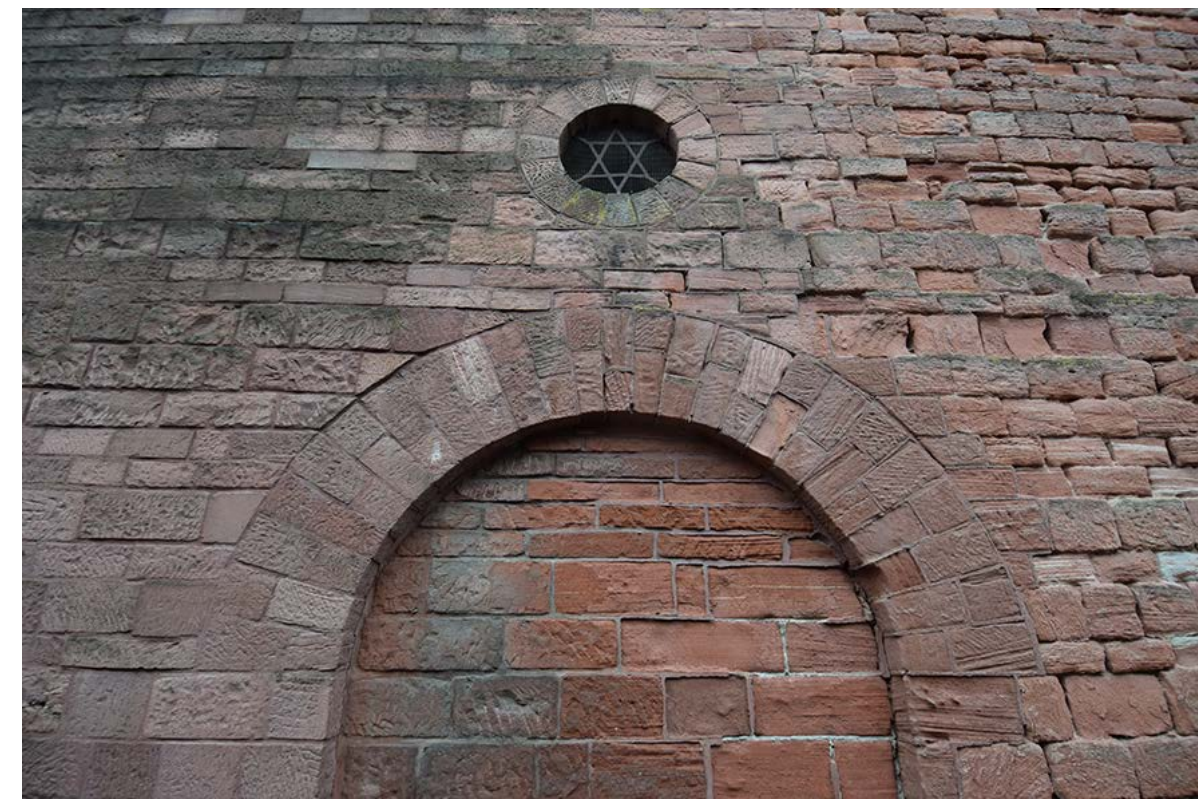
4: Vermauerter Kellerzugang. Bei den ehem. Kellern der Brauerei – und nur bei diesen – ist in den Okuli über den Zugängen jeweils ein Hexagramm als Zeichen der Brauerzunft eingesetzt.

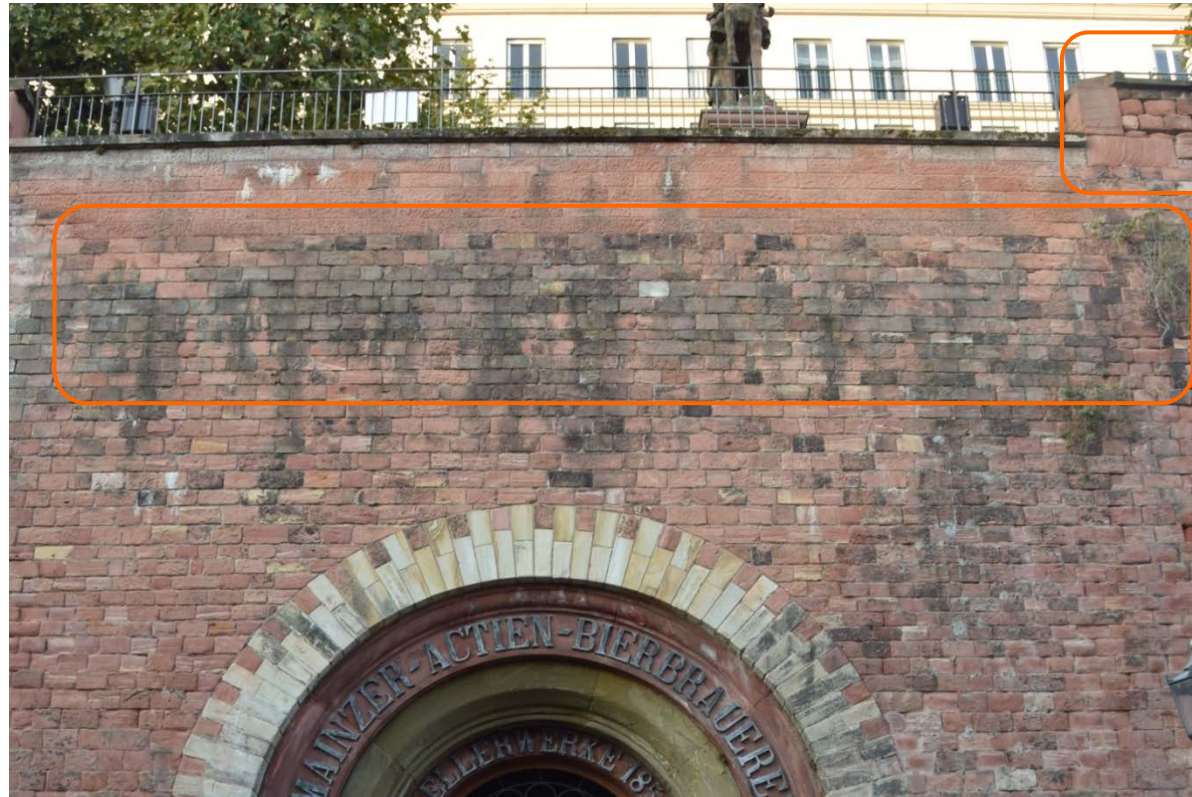
1: Algen- und Moosbewuchs auf der sanierten Mauerfläche (1975)

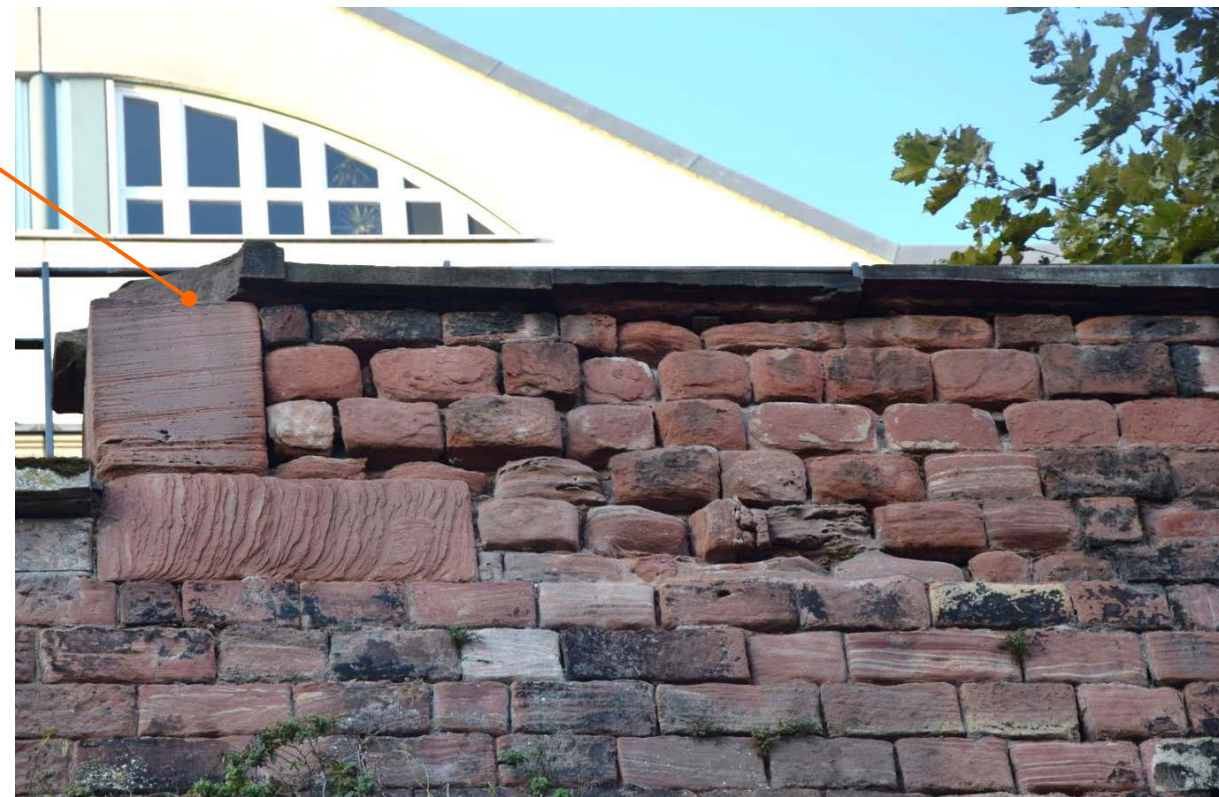
2: Ausgetauschte Mauersteine, Bewuchs, sowie stark ausgewitterte Fugen und verwitterte Steinoberflächen

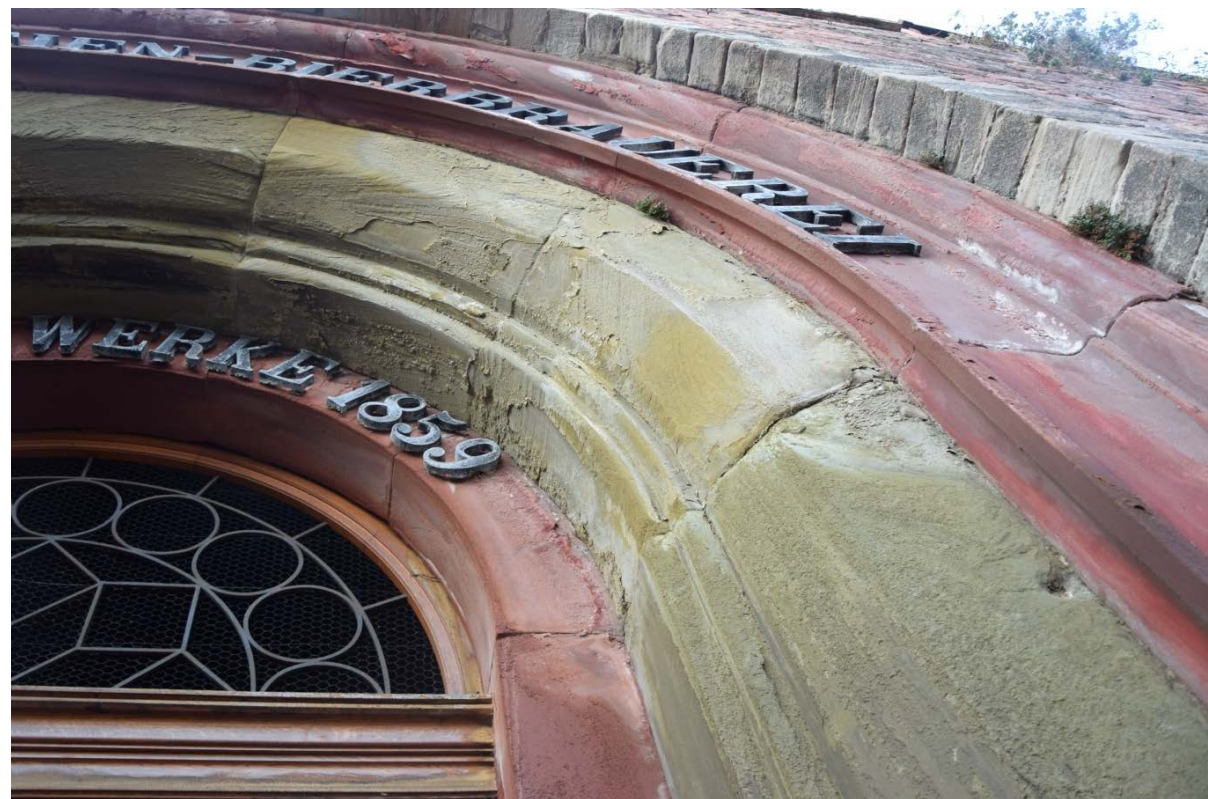
3: Verwitterte Sandsteinoberflächen und Abplatzungen im Rundbogen des Portals.

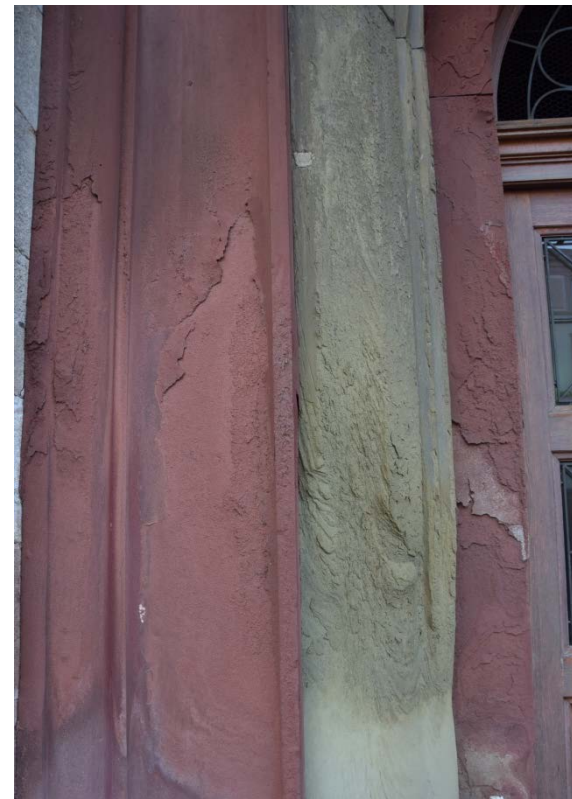
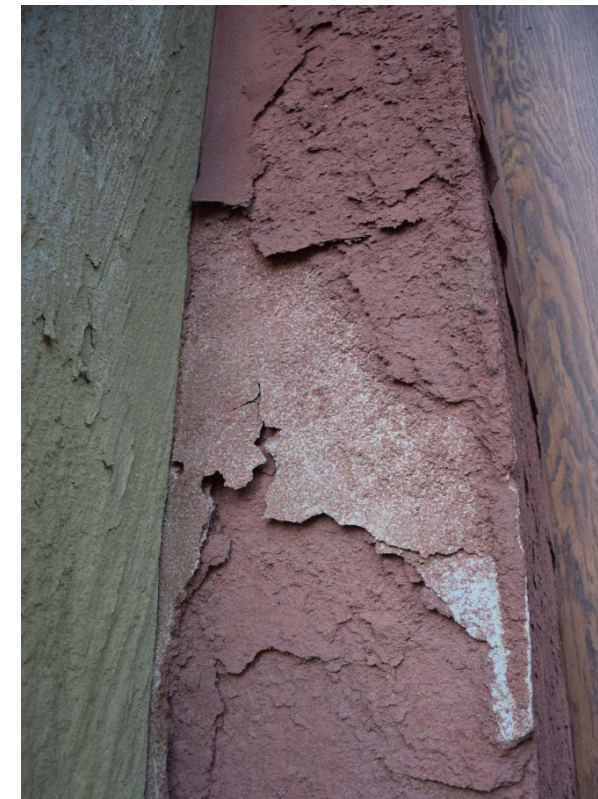
4 und 5: Der Sandstein am Portal sandet und blättert großflächig ab.

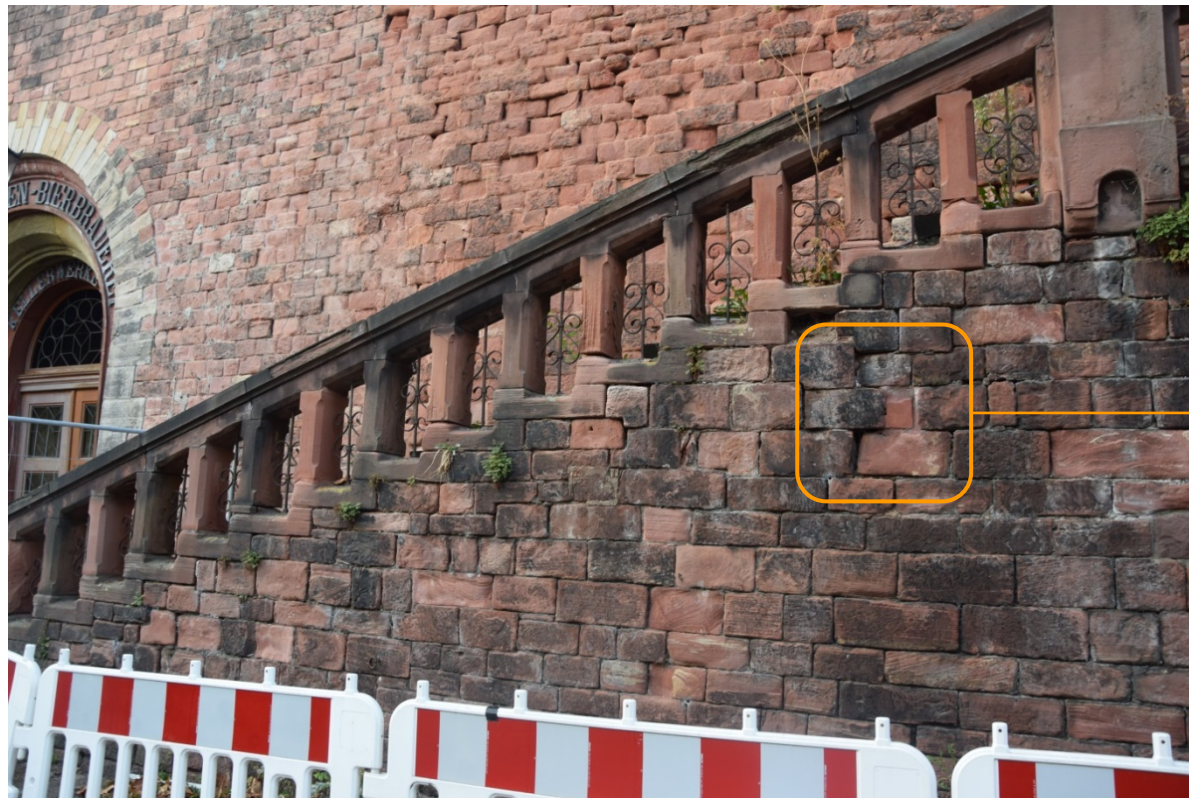
1: Verwitterte Steinoberflächen, Bewuchs, Ausbrüche und Ziegelflickung.

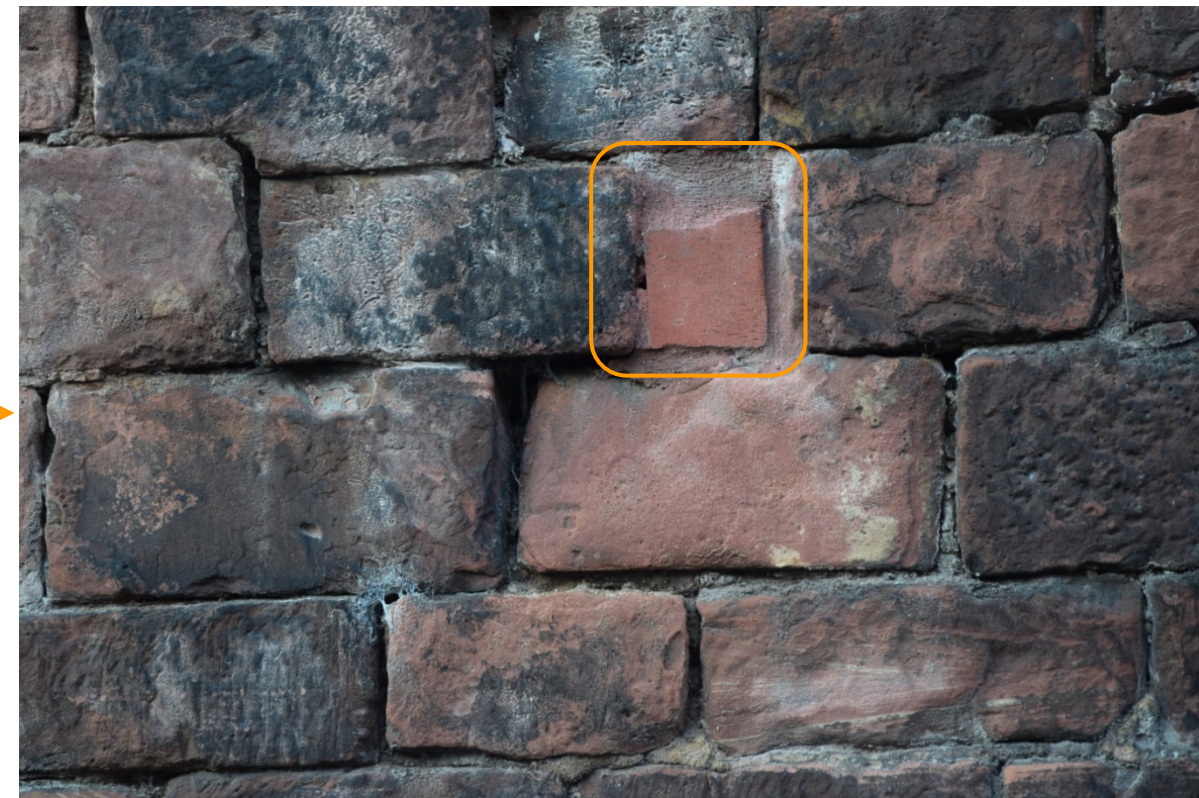
2: Detail: Ausgewaschene Fugen und eine Ziegelflickung.

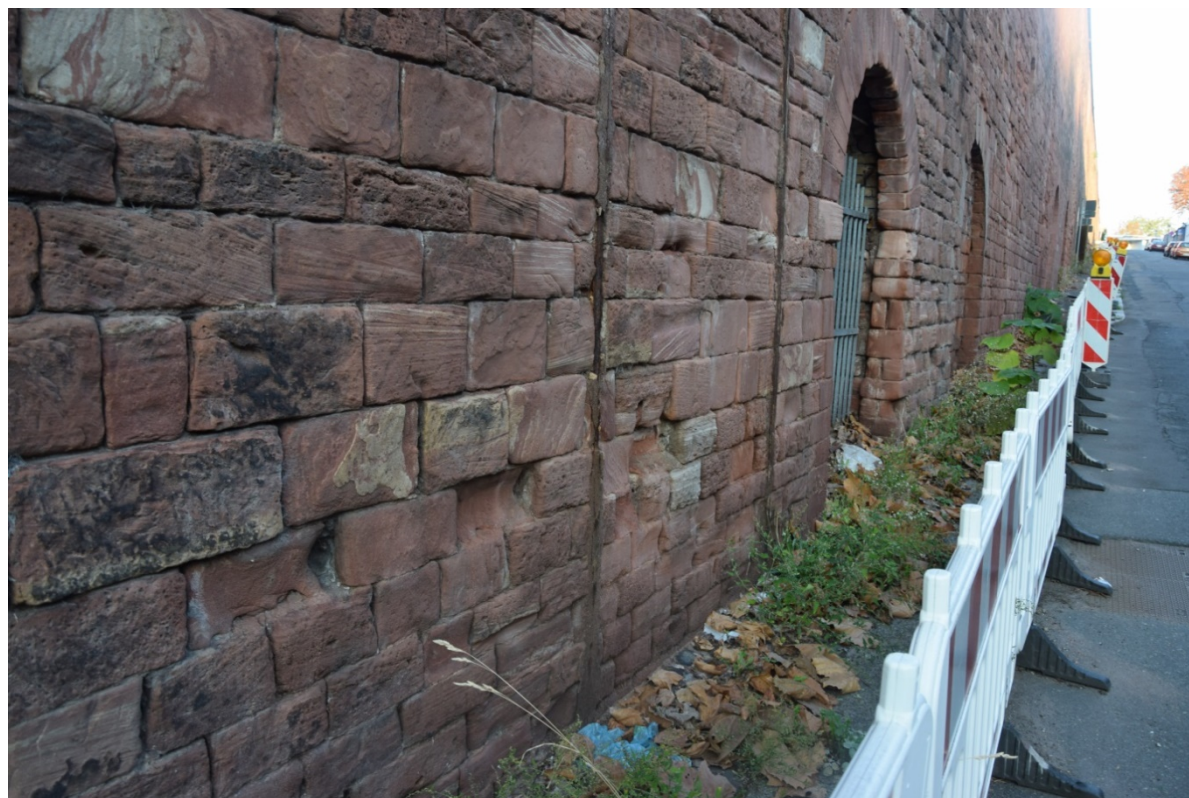
3: Ausgewaschene Fugen und teils stark zurückgewitterte Sandsteinoberflächen

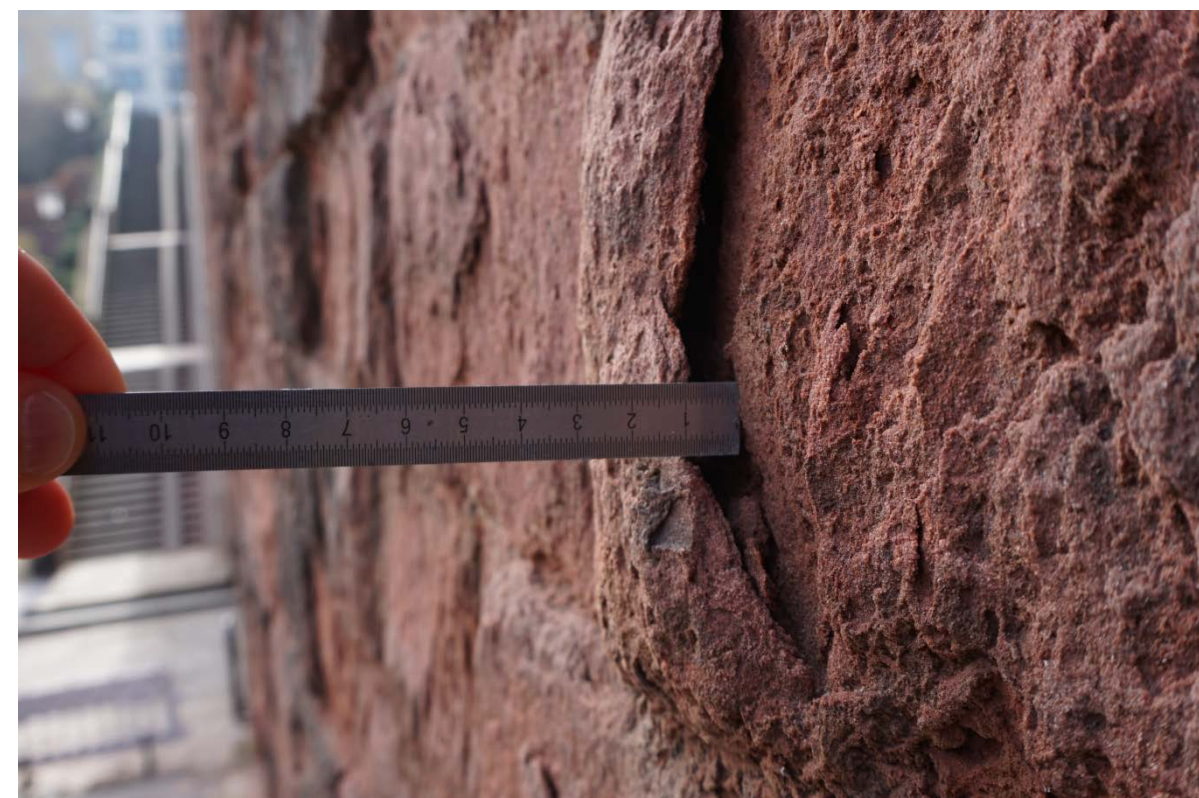
4: Die entfestigte Sandsteinoberfläche sandet ab.

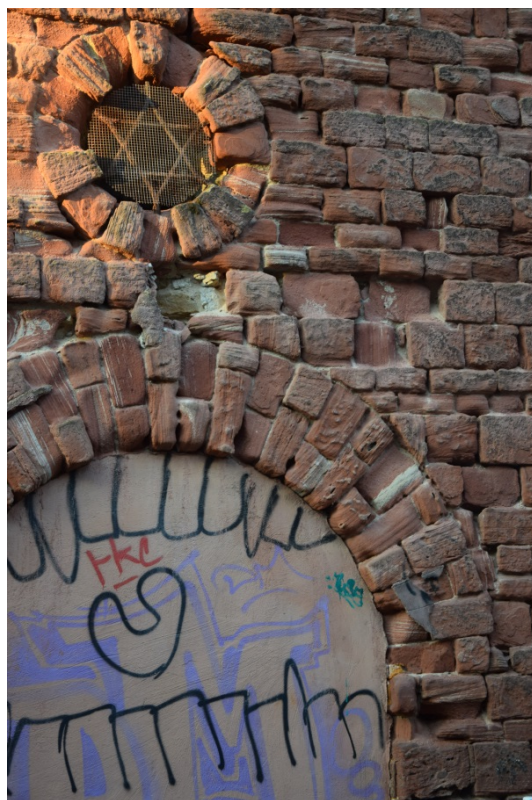
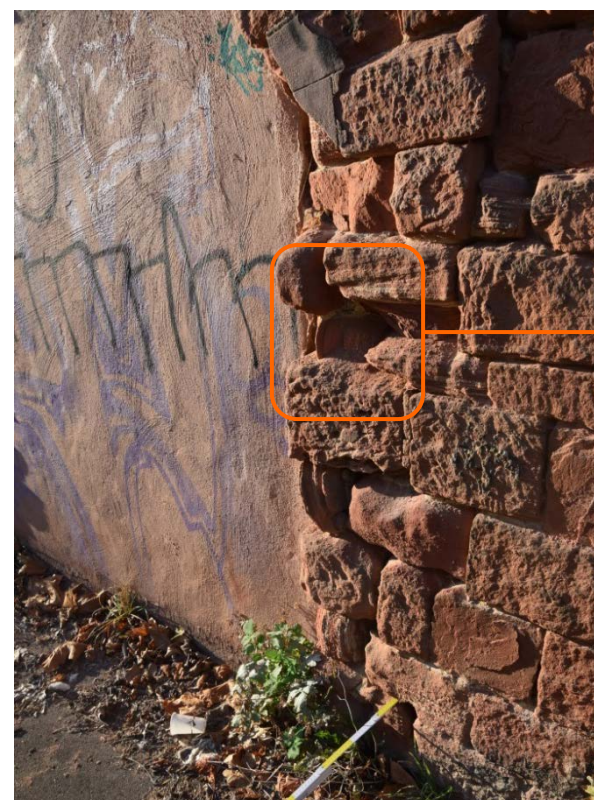
4 und 5: Starke verwittertes Mauerwerk mit Ausbrüche und tief ausgewaschenem Fugenmörtel.

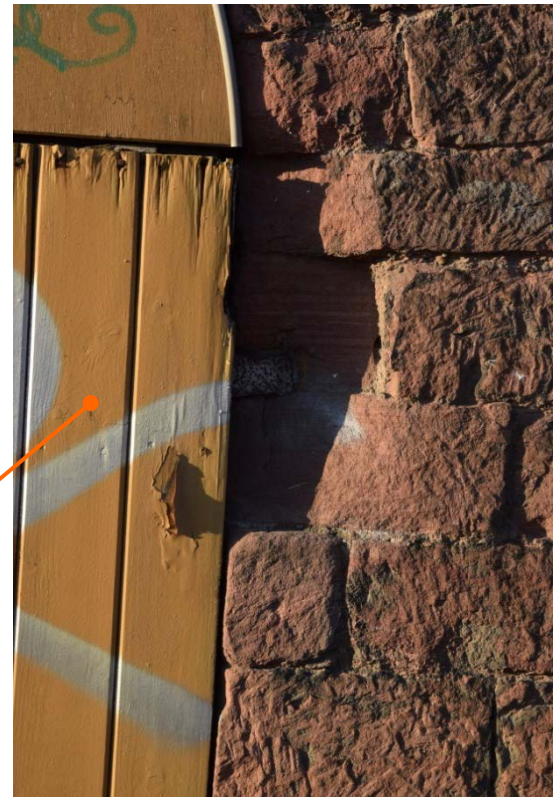
2: Detail Ausbruch

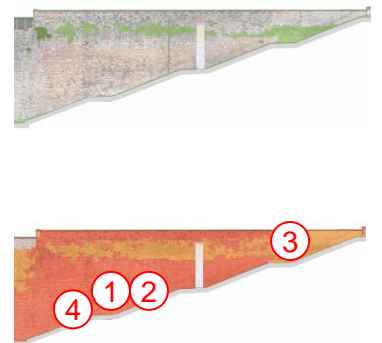
4: Nicht fachgerechte Reparatur: Der rückgewitterte Sandstein wurde mit einer Steinersatzmasse ergänzt und bröckelt ab.

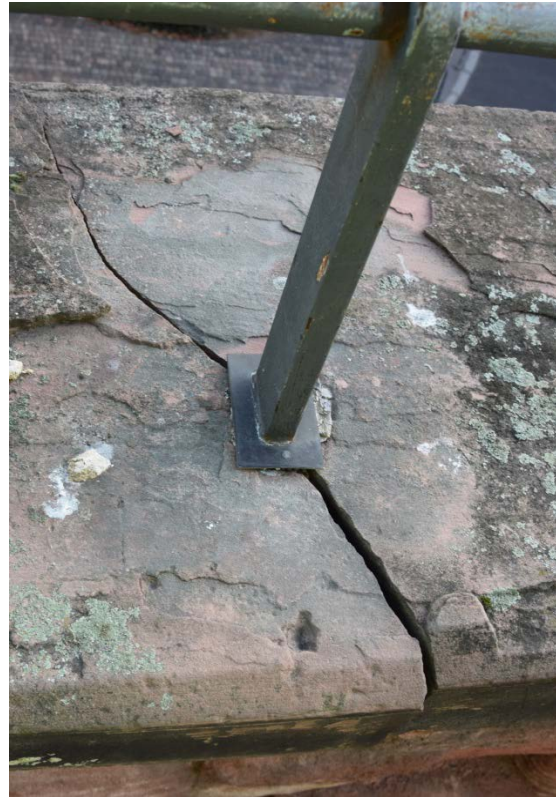
2: Mauerkrone Nordseite - großer, straßenseitiger Ausbruch an der Mauerkronenabdeckung.

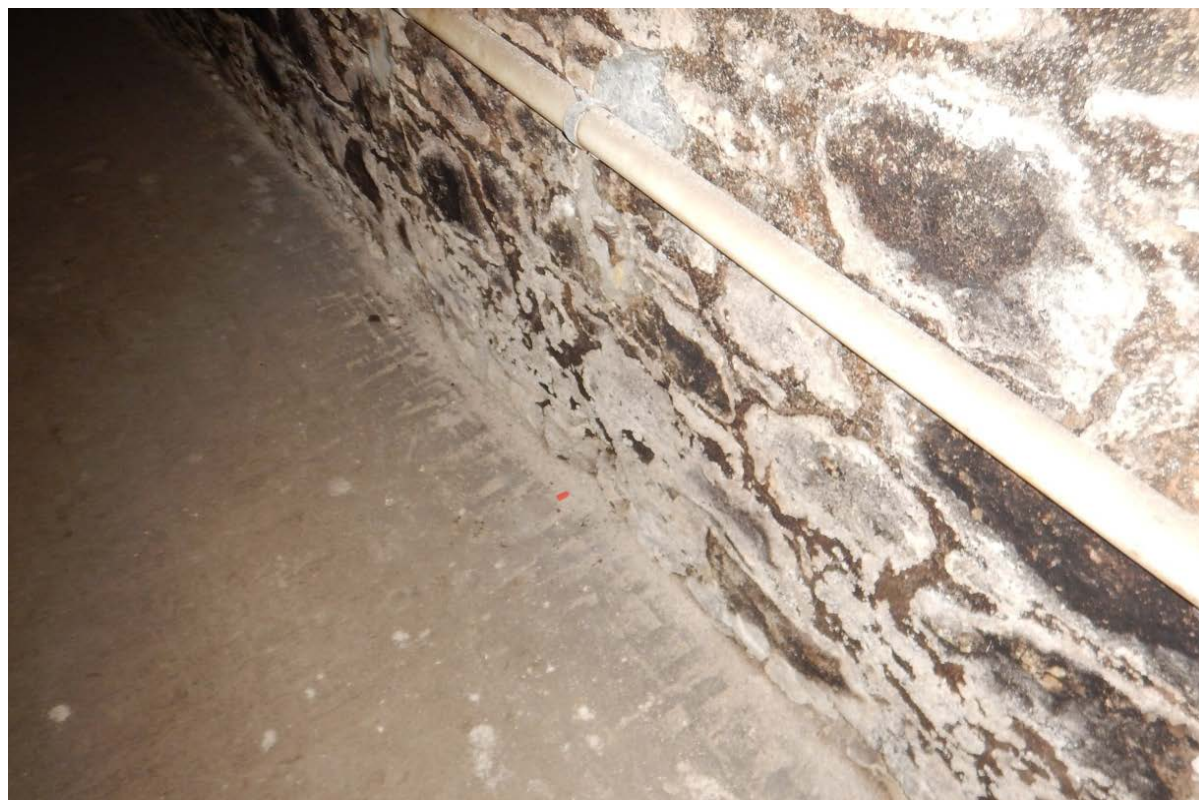
3: Flavius - Absandung und Salzausblühung

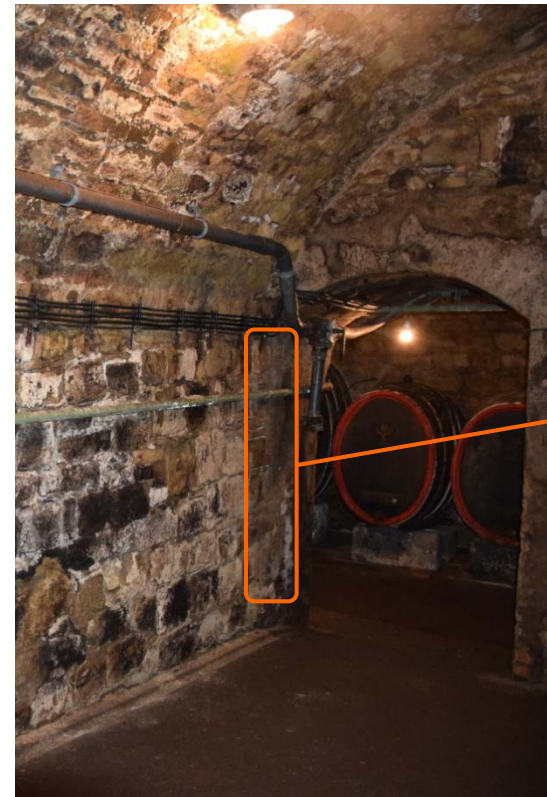
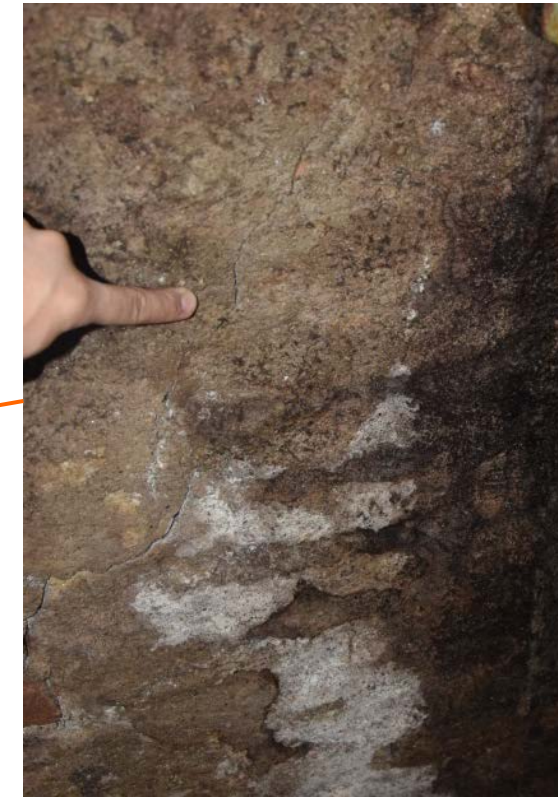
2 und 3: Ennius - Risse in Tüргewände

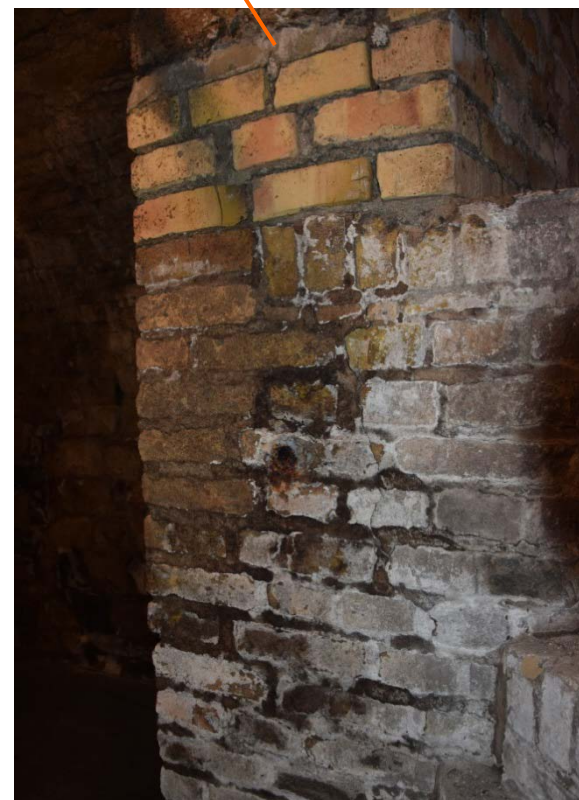
4 und 5: Ennius - Bis zu 8 mm breiter Riss erstreckt sich über die gesamte Gewölbebreite.

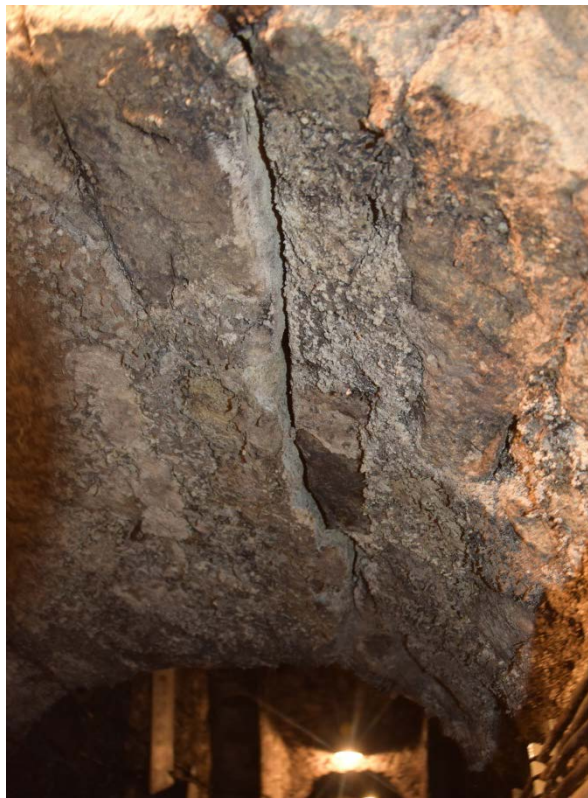
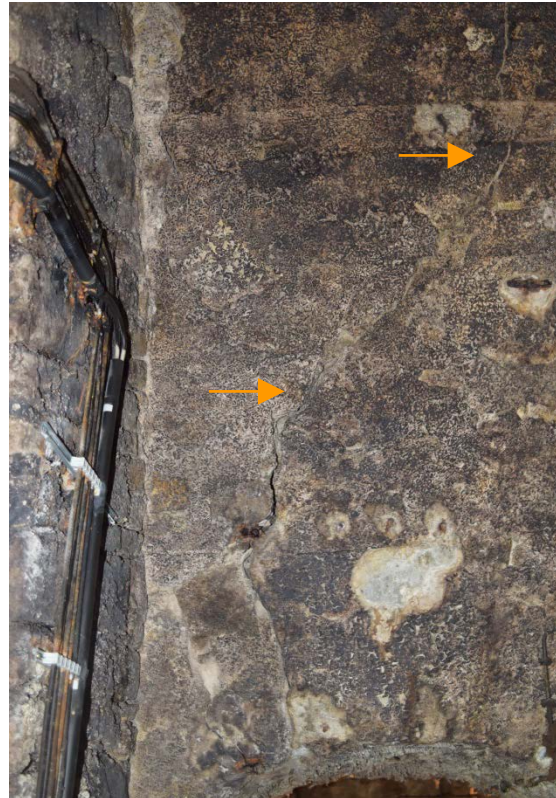
1 und 2: Durus-Caesar – in Längsrichtung verlaufender 1cm breiter und ca. 10 cm tiefer Riss im Durchgang zum Caesarkeller. Der Riss setzt sich dort entlang der Gewölbewange fort.

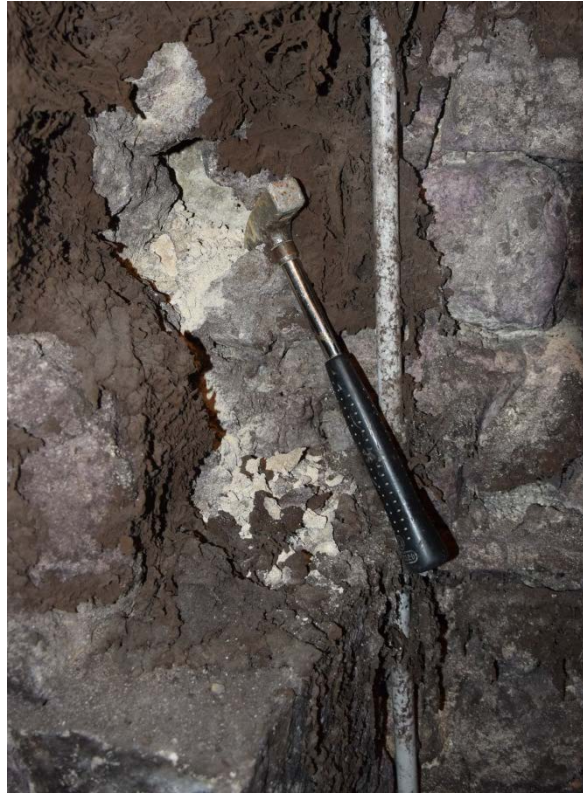
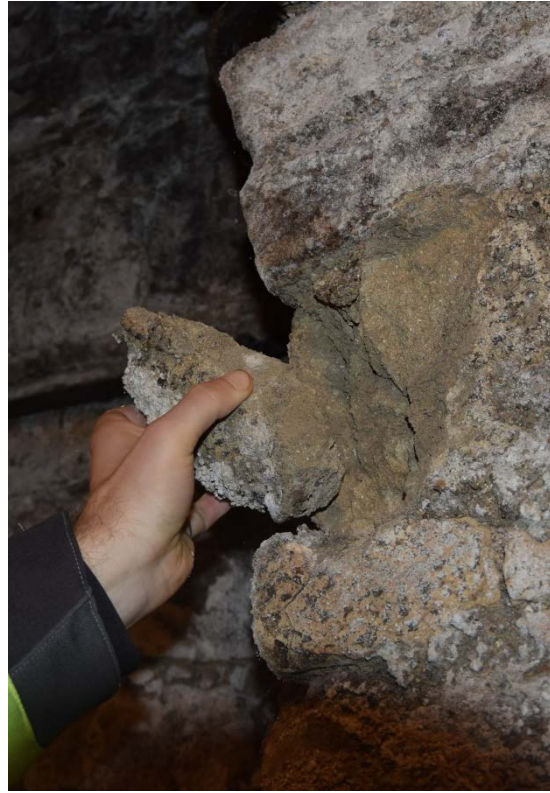
1 und 2: Brüchiger Fugenmörtel und lockerer Mauerstein.

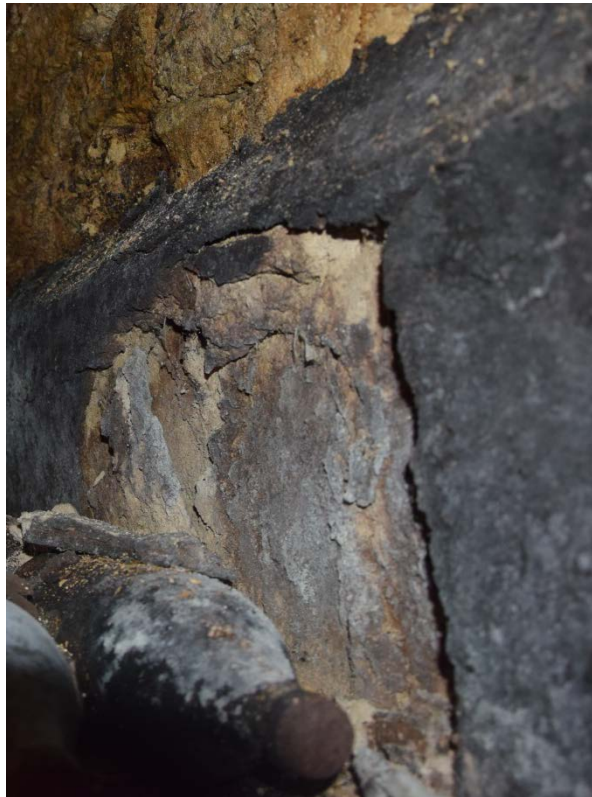
1: Franz Kupferberg - Lockerer Putz, sowie großflächige Putzabplatzungen.
